RELAZIONE DI RESTAURO

SANDRA ROCA REY

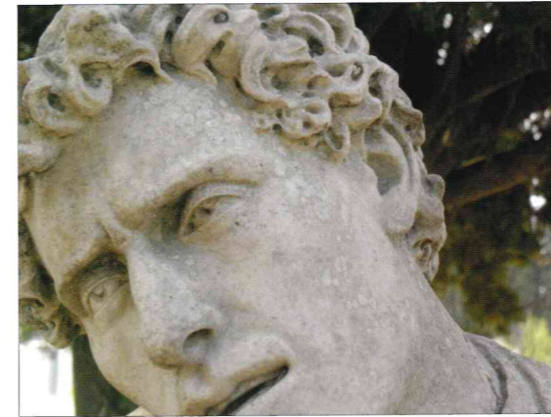
Particolare della testa prima del restauro: visibili le patine licheniche

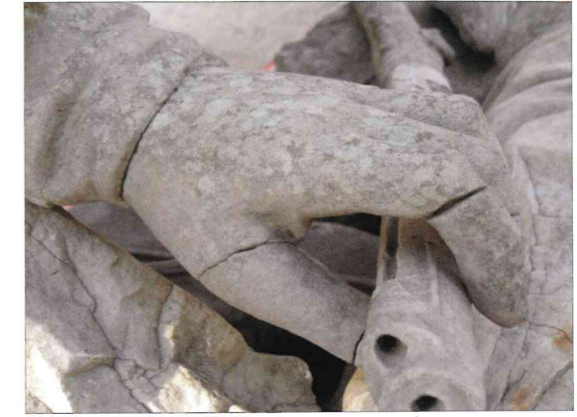
Altre stuccature simili, molto scure, erano visibili intorno alle dita della mano sinistra, fratturate in più punti e nella carabina. In queste zone erano presenti colature color ruggine causate dall'ossidazione del metallo dei perni di sostegno inseriti all'interno delle parti rincollate. Macchie cementizie di dubbia origine deturpavano la superficie originale, in una piega del gilet, posteriormente e sotto il braccio destro.

Particolare della mano e della canna del fucile prima del restauro: fratture multiple

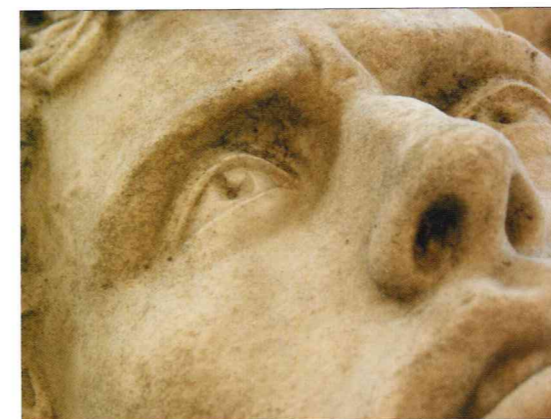
Particolare del viso prima del restauro: depositi di polveri atmosferiche organiche e inorganiche negli incavi

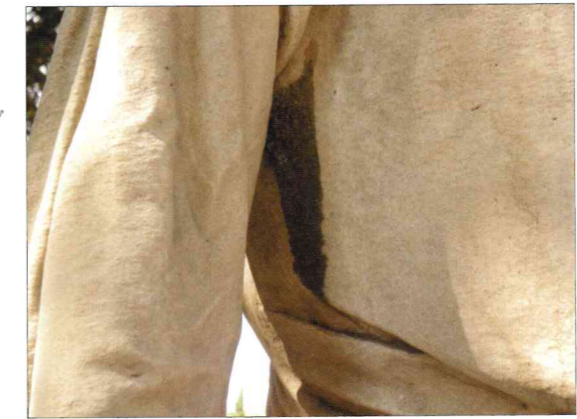
Particolare sotto la manica prima del restauro: colatura di materia organica

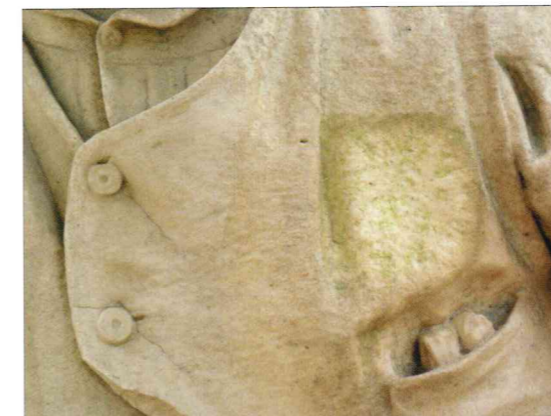
Particolare del gilet durante le prime prove di pulitura: trasformazione dei licheni grazie all'applicazione del biocida

- 2 - trattamenti di disinfestazione, ripetuti a distanza di cinque giorni, al fine di eliminare i micro-organismi biodeteriogeni presenti, causa principale dell'alterazione estetica e fisica della scultura, con biocida in acqua demineralizzata al 3%. L'applicazione ripetuta per tre volte, ha avuto lo scopo di rimuovere le patine biologiche e di prevenire nuove formazioni.

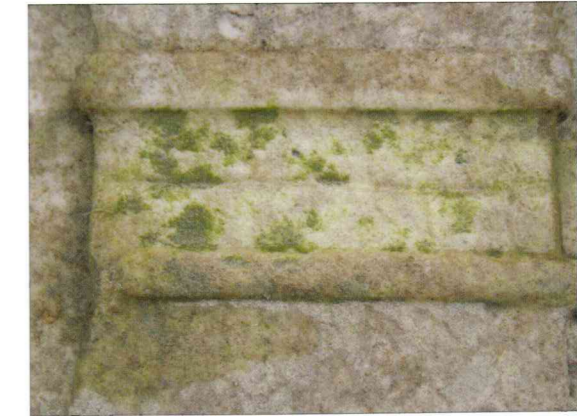
Dettaglio dello stemma di Livorno durante i primi saggi di pulitura

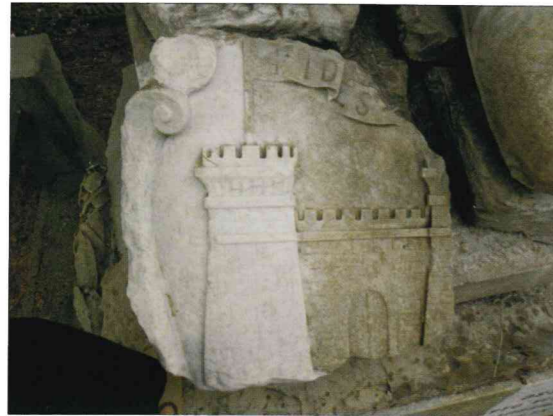
Particolare dello stemma in fase di pulitura

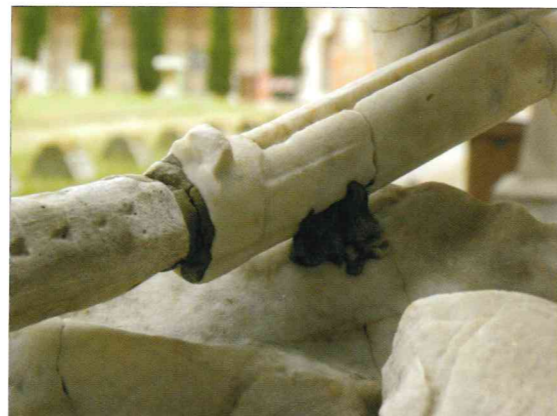
Dettaglio della canna del fucile dopo l'eliminazione dei licheni, prima dell'asportazione delle vecchie malte cementizie

- 5 - rimozione meccanica di tutte le colature e stuccature di cemento, interne ed esterne alle fessure, particolarmente ancorate alle superfici, con scalpellini, bisturi a lama intercambiabile e micro-motore di precisione con punte abrasive.

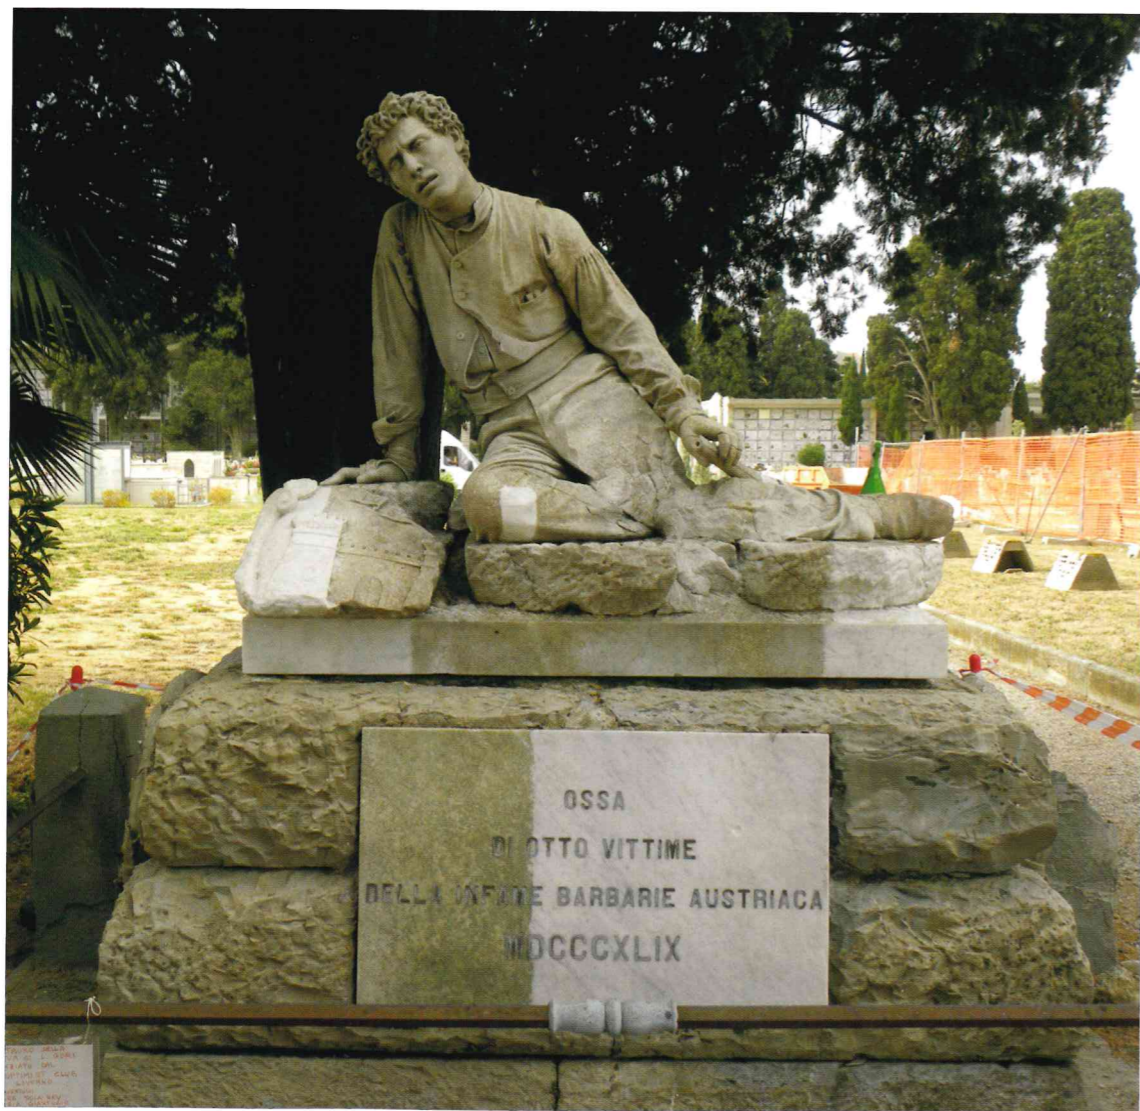
La statua con i primi tasselli di pulitura, durante il restauro

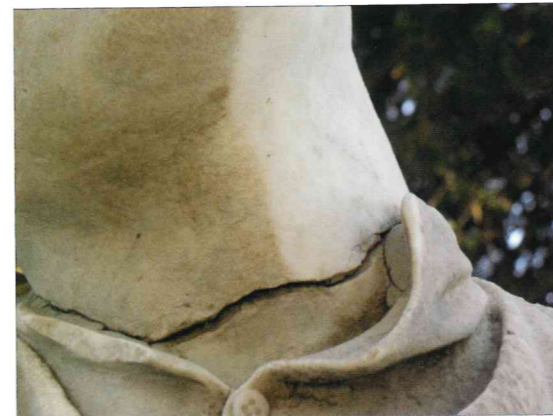
Particolare della testa durante la pulitura

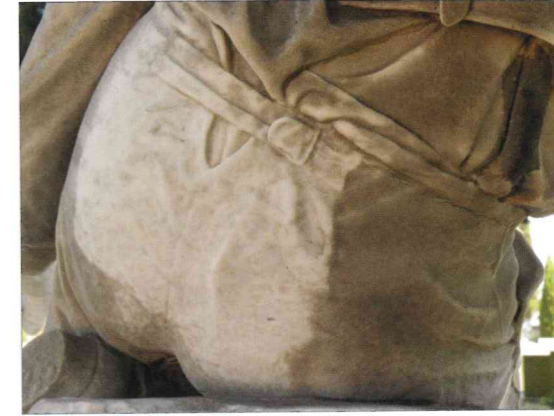
I rami, la resina ed una polvere scura organica contenuta nei frutti si sono depositate nel tempo sulle superfici lapidee, creando una patina scura soprattutto nella zona posteriore più vicina all'albero.

Tassello di pulitura nel retro della scultura

- 3 - attenuazione della patina scura, molto resistente, causata dal cipresso, con impacchi di polpa di carta, quale mezzo tixotropico assorbente e disperdente, imbevuti di EDTA al 10% e sale di bicarbonato d'ammonio al 10% in acqua demineralizzata, per tempi di contatto in base allo spessore ed alla resistenza dei depositi.

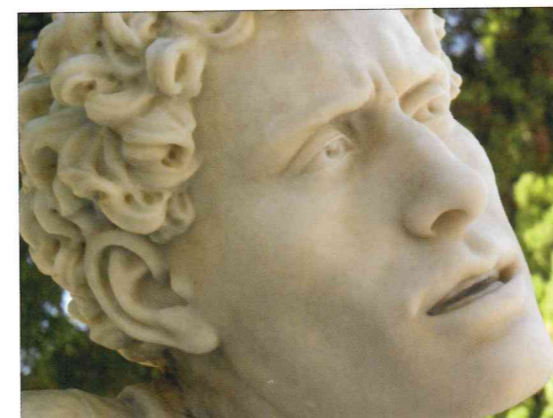
Dettaglio del viso a restauro ultimato

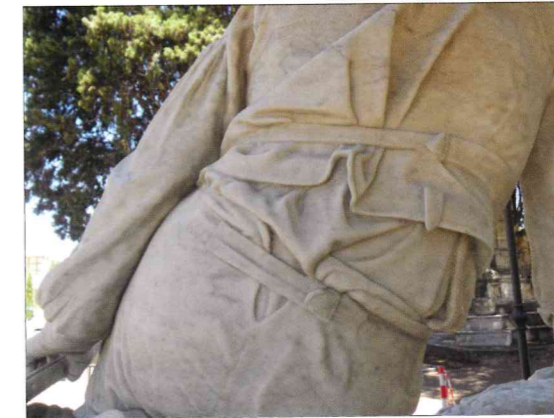
Dettaglio degli abiti a restauro ultimato

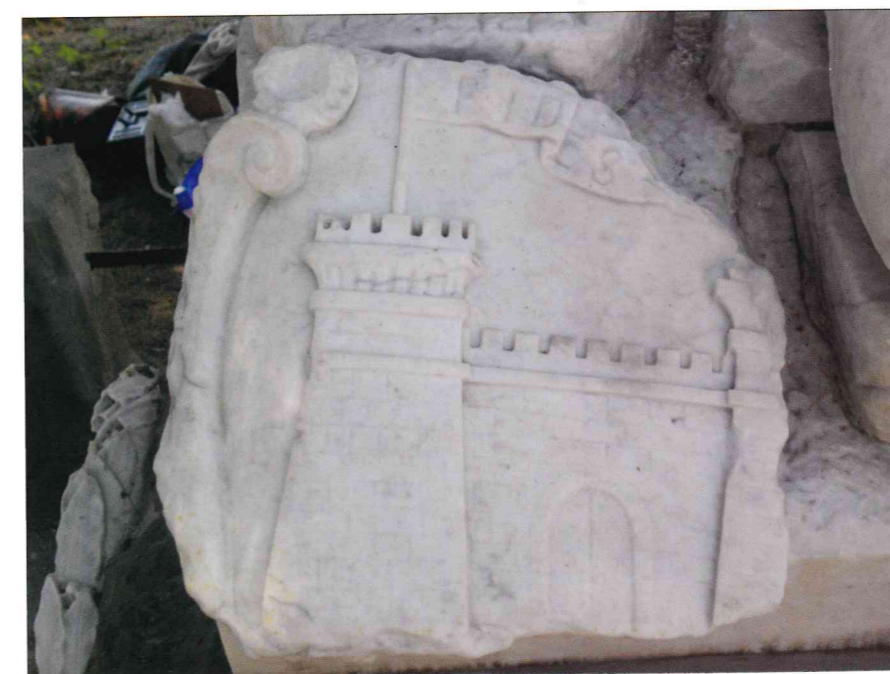
Stemma a restauro concluso

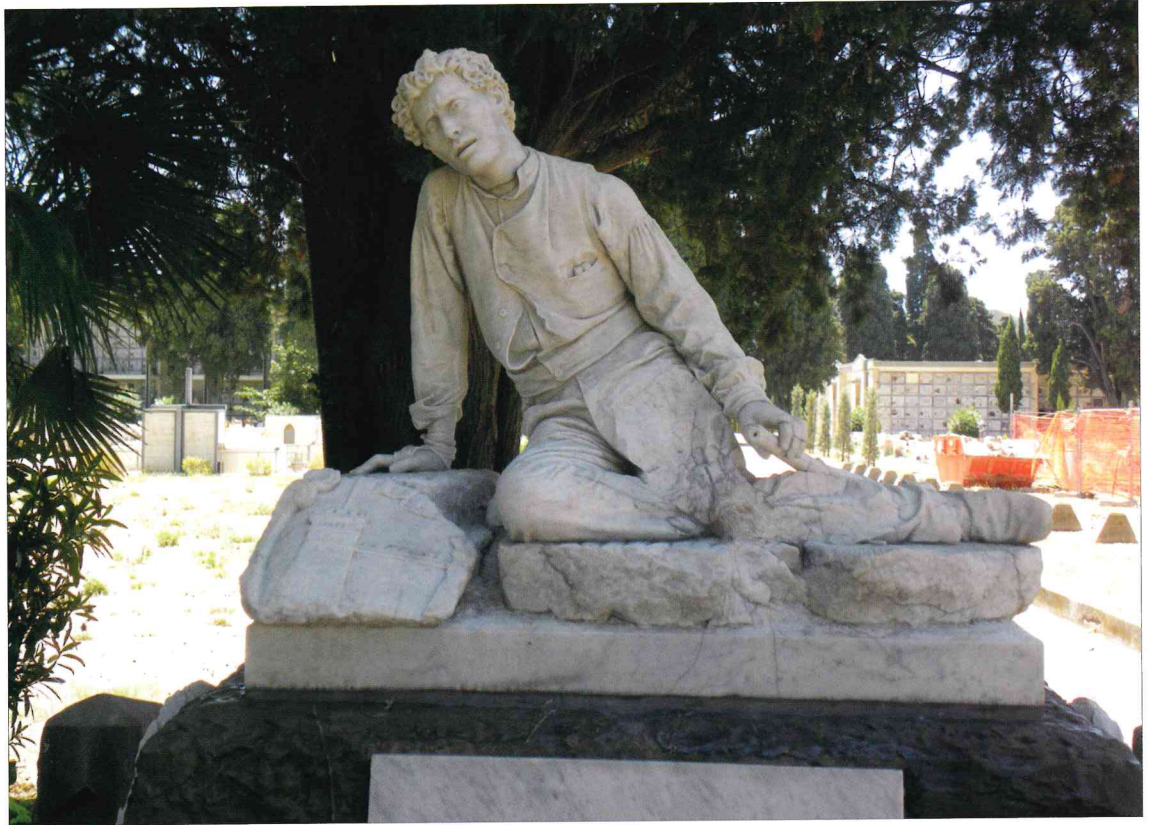
Scultura a restauro ultimato: fronte

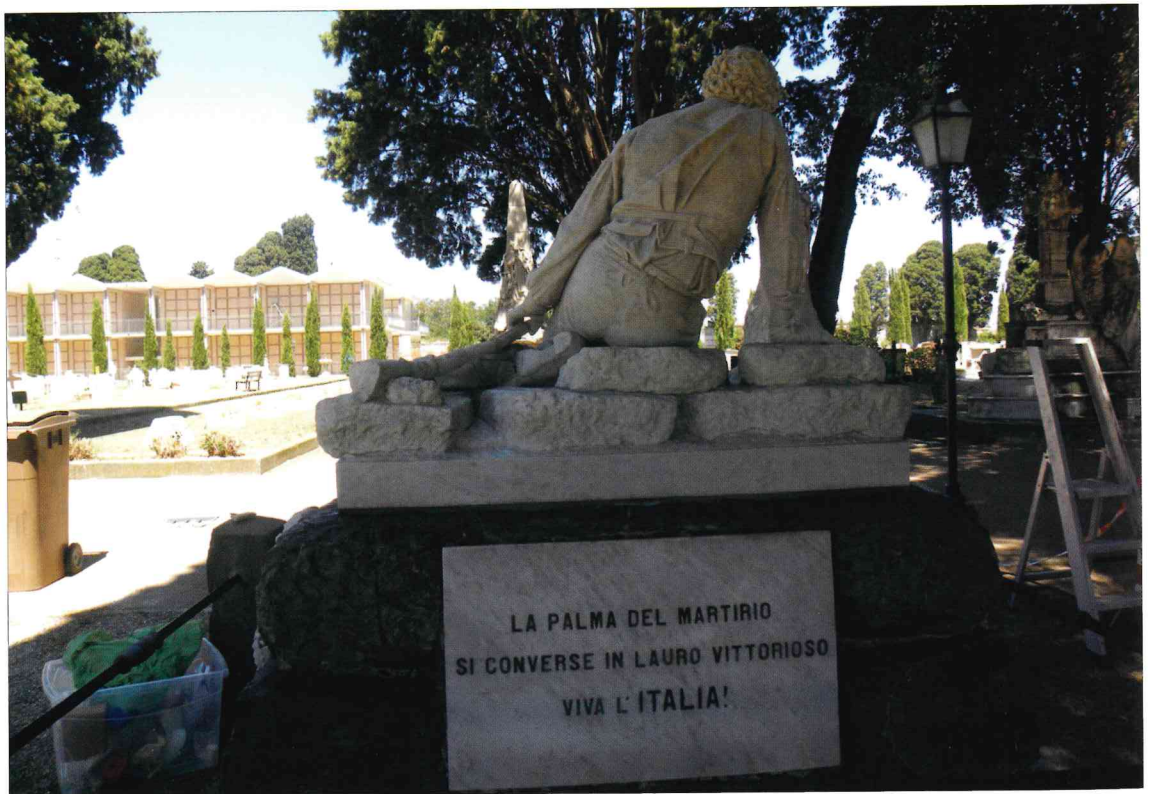
Scultura a restauro ultimato: retro
