Comune di Livorno
Settore Cultura
Gentile Dottor Filippi

Oggetto: Manutenzione del gruppo scultoreo dei "Quattro Mori"

Stato di conservazione dei bronzi

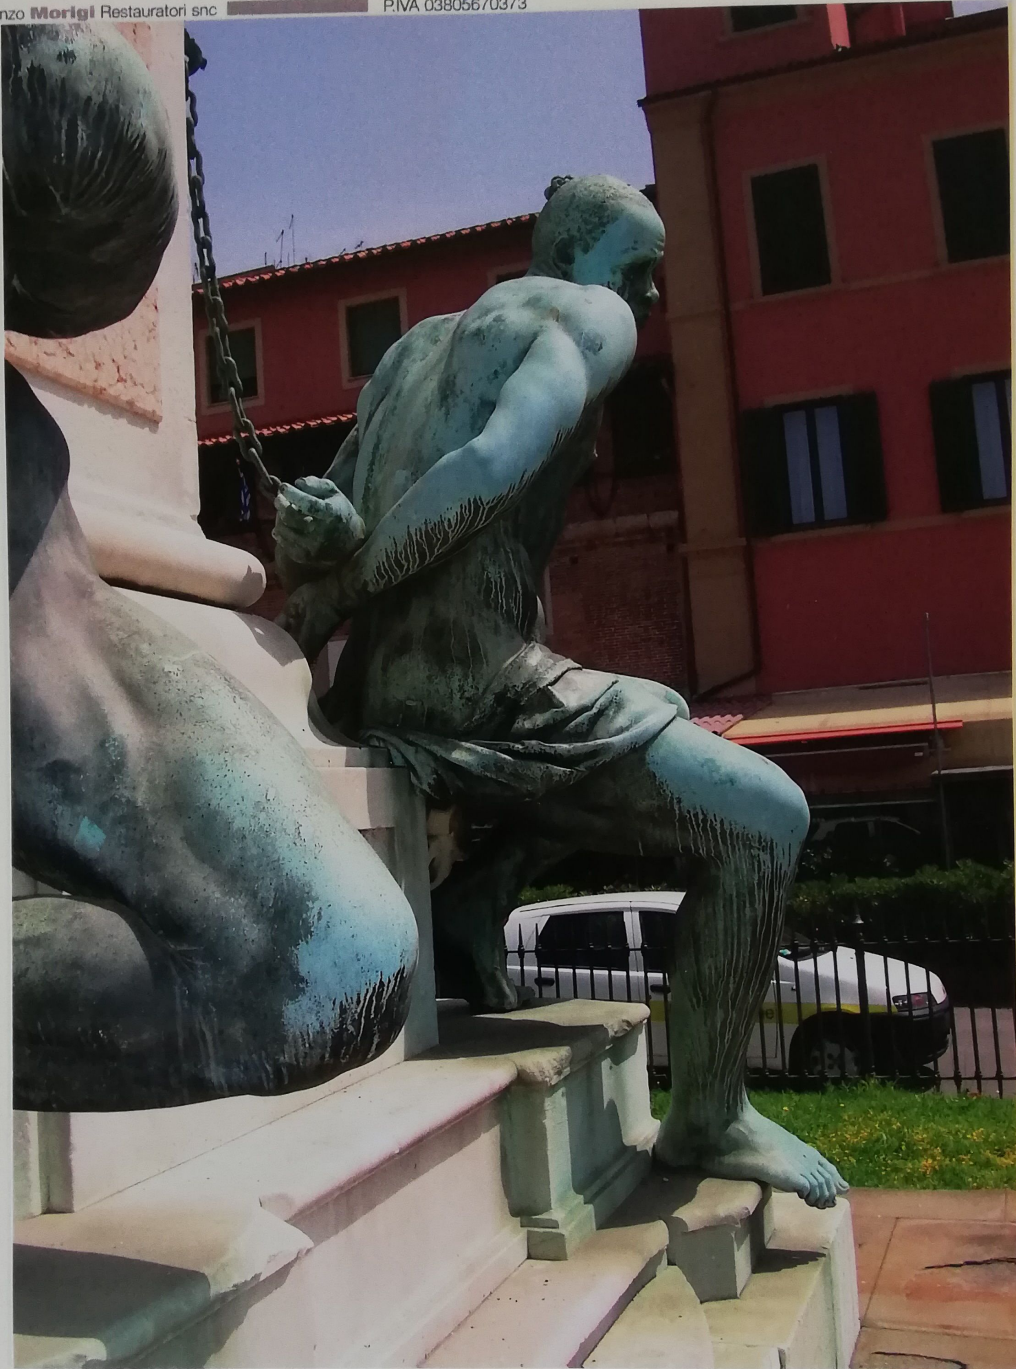
Le parti rivolte verso l'alto e fortemente dilavate dalle piogge non hanno ora più alcuna protezione (foto 1), mentre le zone in sottosquadro e protette dalla pioggia presentano zone in cui i protettivi sono ancora efficienti e zone in cui questi si stanno rapidamente degradando (foto 2, 3).

Foto 1. Moro di Sud Est. Si notano le ampie aree verdi sulle parti rivolte verso l'alto. Solitamente queste patine sono fortemente dilavate e sono composte da solfati più o meno solubili.

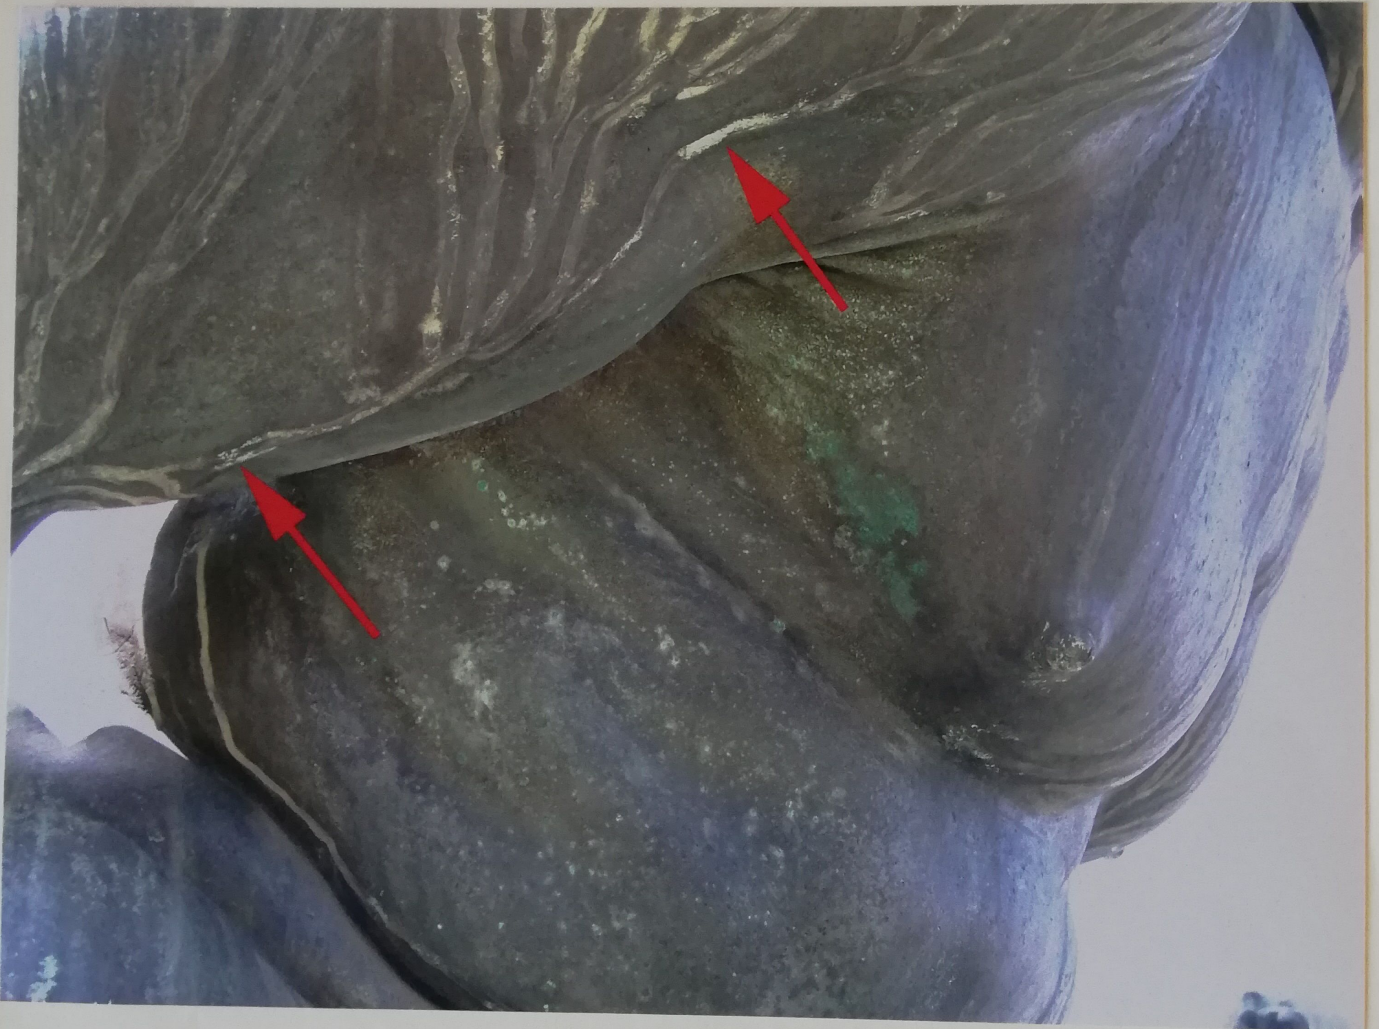
Foto 2. Moro di Nord Ovest. Indicate dalle frecce rosse le zone in cui il protettivo si sta degradando.

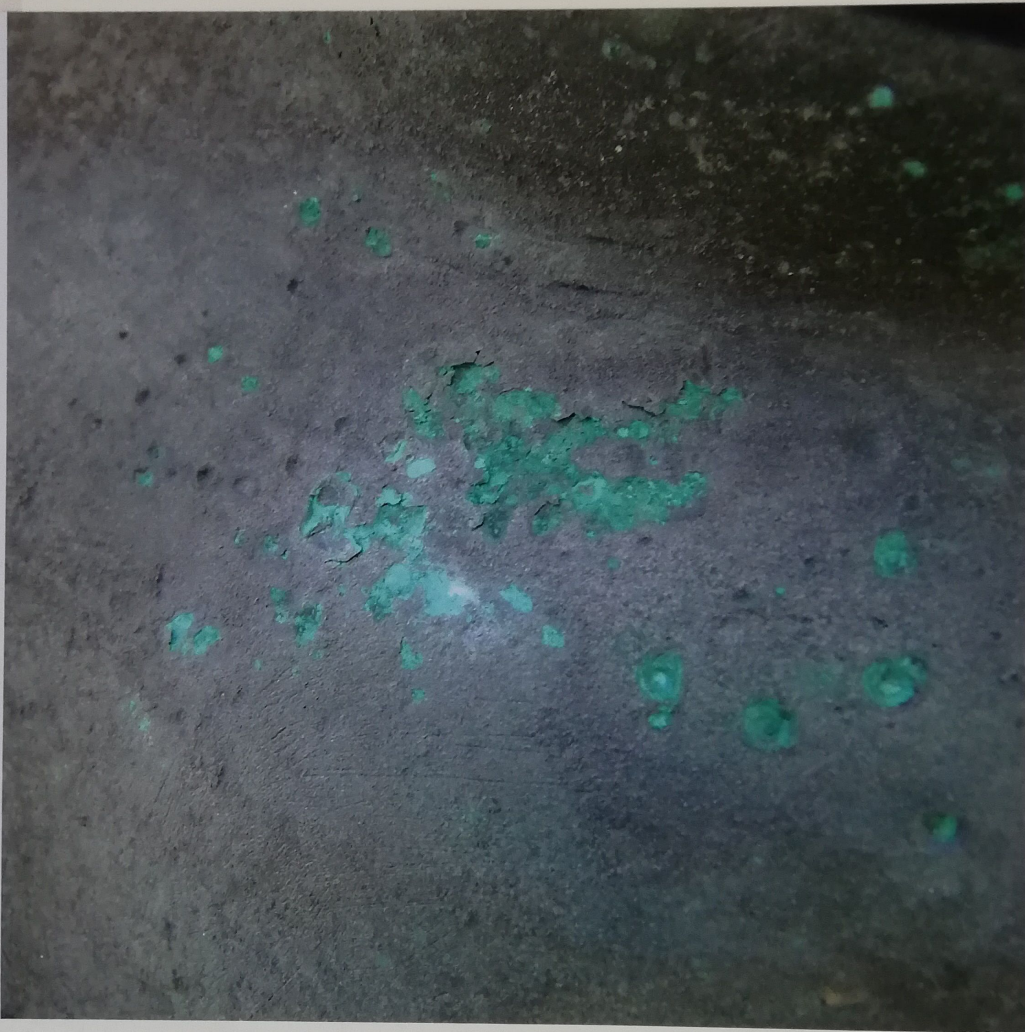
Foto 3. Moro di Nord Ovest. Pustole di corrosione attiva molto aggressiva che sta distaccando spessi strati di superficie.

I nuovi crateri di corrosione attiva saranno prima svuotati con mezzi meccanici e poi lavati con abbondante acqua mista a vapore per rimuovere la maggior parte dei cloruri presenti all'imboccatura dei crateri, ma anche per portare in soluzione la nantochite (cloruro rameoso) presente all'interno dei crateri.

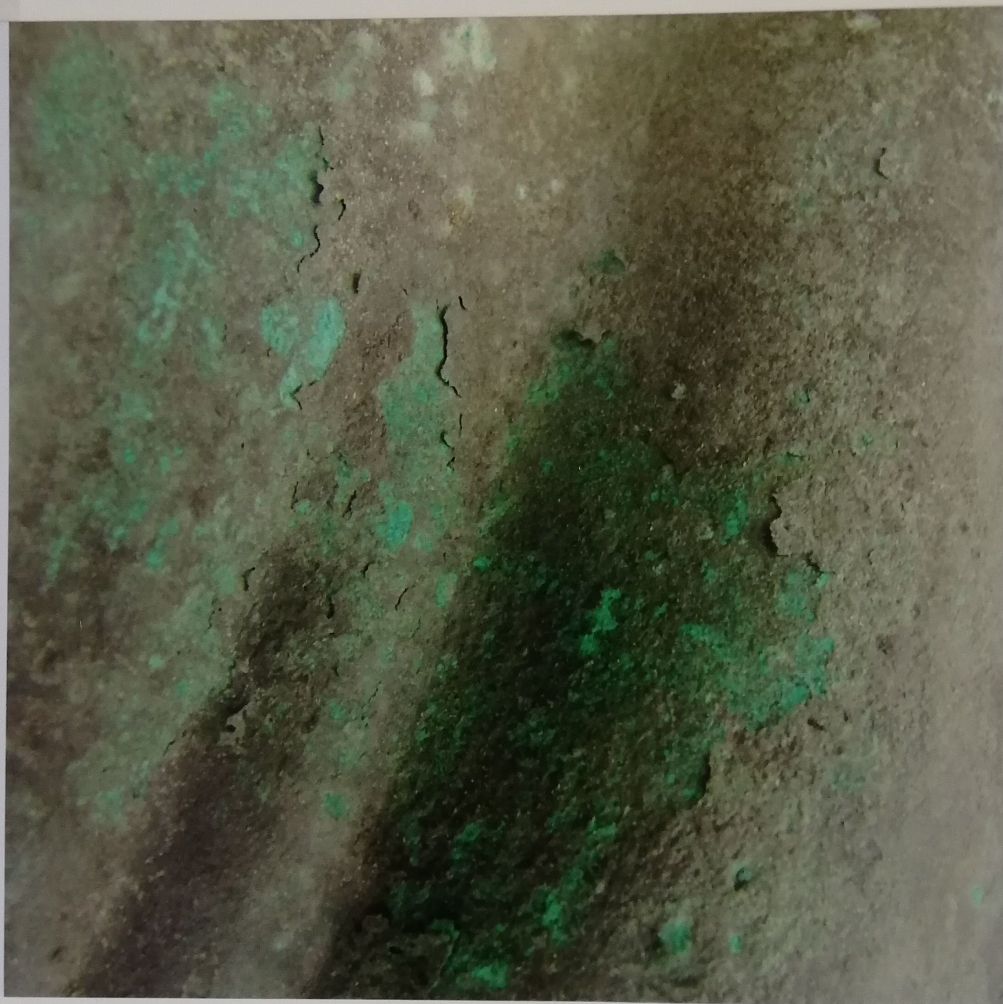
Nei due Mori rivolti verso il mare si notano inoltre molti crateri di cloruri, apparsi di recente e attivi (foto 4).

Foto 4. Moro di Sud Ovest. Il protettivo, fortemente degradato, si distacca dalla superficie.

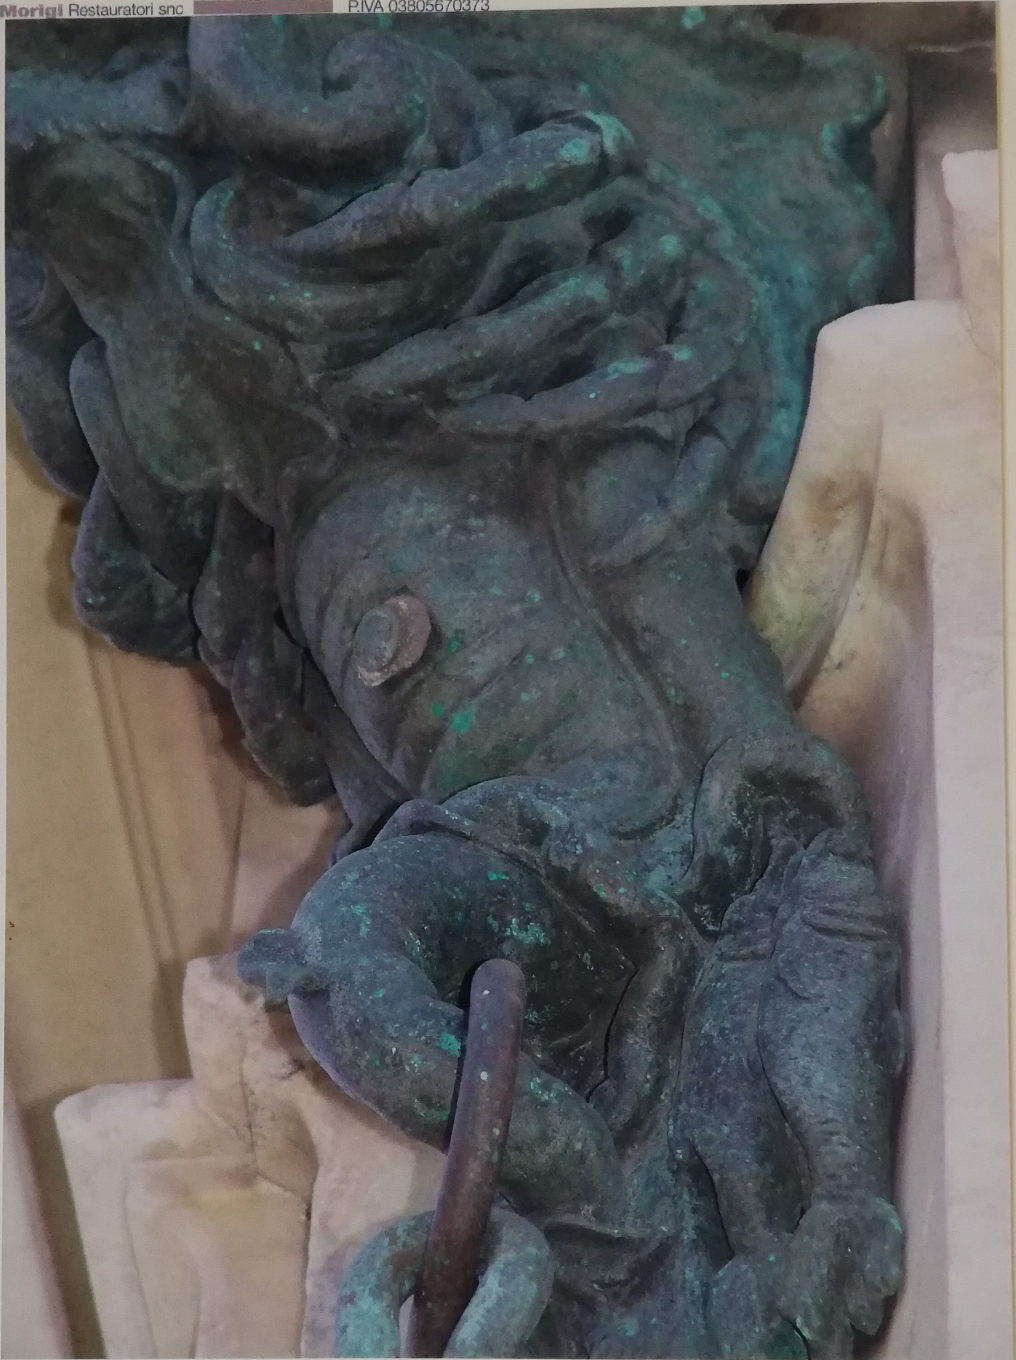
I quattro mascheroni con granchi e molluschi che sorreggono le catene e le catene stesse sono invece meglio conservati, grazie alla posizione parzialmente protetta dalla cornice marmorea e anche grazie al fatto che essi furono trattati per immersione, quindi in modo più efficace; non mancano però crateri di corrosione attiva (foto 5).

Foto 5. Uno dei Mascheroni con pustole di corrosione attiva.
