# CHIESA DI SS.GIOVANNI E REPARATA LUCCA

**Piano di pronto intervento, conservazione e manutenzione del  
sito archeologico ipogeo della chiesa di SS. Giovanni e  
Reparata (Lucca)**

Lucca  
febbraio 2009

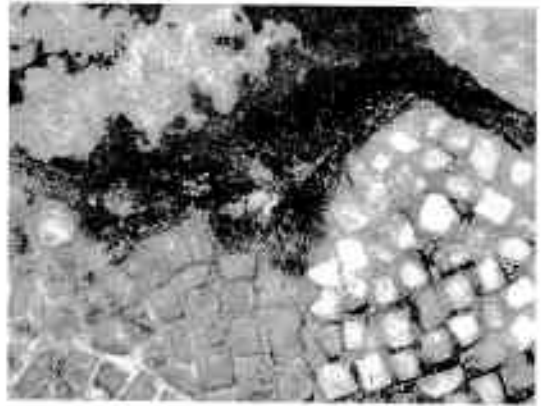
Purtroppo, per la forte e costante umidità presente nell'area sottostante le navate e per la limitata aerazione dello scavo, alcune zone importanti del monumento versano in uno stato di degrado "estetico" e conservativo, in quanto la combinazione acqua + luce, ovvero la concomitanza tra il sistema d'illuminazione artificiale i fattori ambientali, contribuisce alla formazione di colonie algine e di attacchi biologici.

Formazioni di colonie algali ai limiti dell'opera in mosaico

La prima operazione necessaria è la rimozione degli effetti del degrado biologico fino all'eliminazione totale, mediante un accurato intervento di disinfezione delle superfici interessate dagli attacchi dei microrganismi autotrofi ed eterotrofi, programmato in base alla loro natura e secondo un calendario prestabilito.

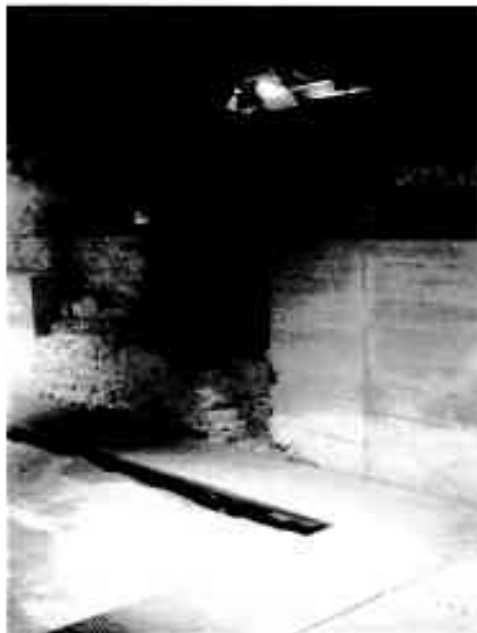
Illuminazione diretta dello scavo archeologico e particolare della formazione di colonie algali conseguente alla combinazione acqua+luce. Percorso metallico soprelevato privo di protezione

Una possibilità è quella di installare dei sensori in grado di attivare l'illuminazione solo al momento che i visitatori scendono nell'interrato. Dette apparecchiature, poste in quantità e modalità congrua, garantirebbero che l'illuminazione resti accesa fino a quando anche un solo visitatore sia presente in sito. In questo modo, a nostro avviso, oltre a ottenere un risparmio energetico, si diminuirebbe sensibilmente il periodo di luce con conseguente proporzionale diminuzione del fenomeno della fotosintesi.

Allo stato attuale il camminamento, in alcuni tratti dell'itinerario risulta stretto e mancante delle protezioni necessarie pertanto, si dovranno ampliare alcuni tratti delle passerelle metalliche migliorandone la visibilità e inserendo, dove necessario, ringhiere di protezione. Tale operazione dovrà essere eseguita contemporaneamente ai lavori di sistemazione dell'impianto d'illuminazione artificiale.

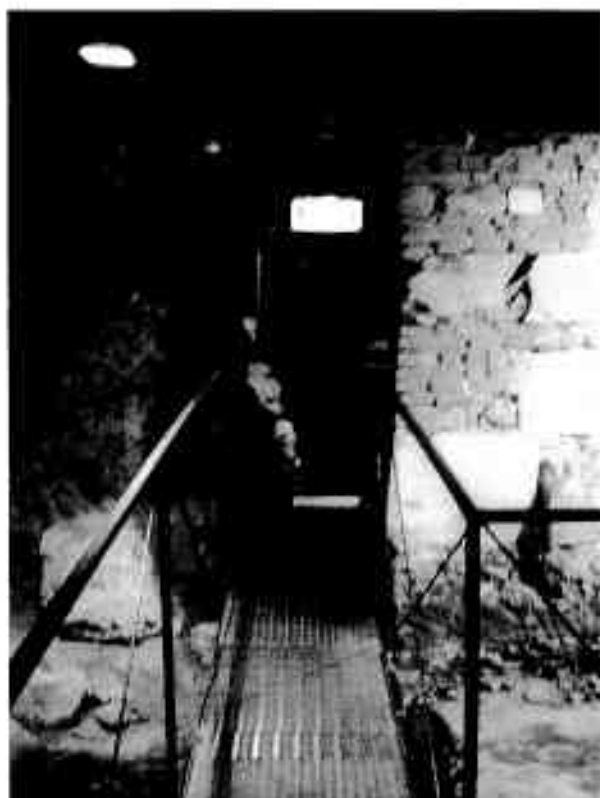
Illuminazione diretta dello scavo archeologico e passaggio forzato della passerella tra due strutture murane

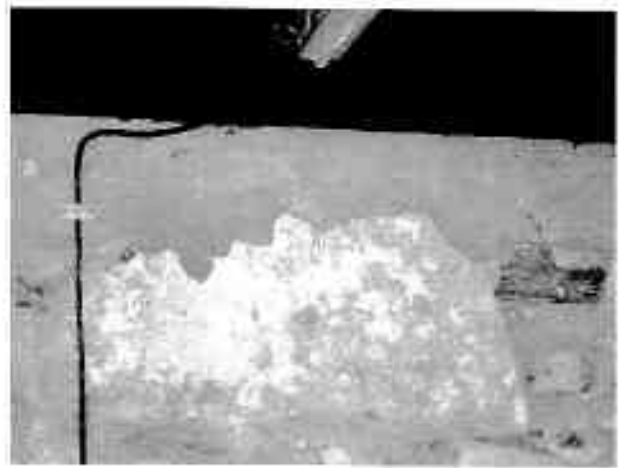
Interventi di restauro strutturale non idonei

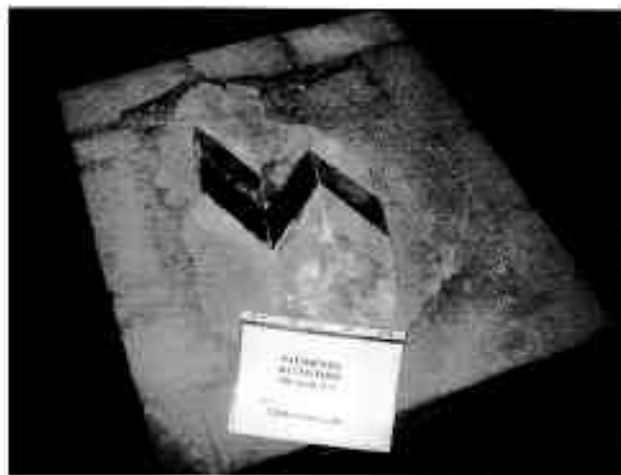
Al degrado ambientale e strutturale si associa, anche se in misura ridotta, quello antropico, infatti una certa "libertà" di movimento e di superamento dei limiti del percorso turistico provoca, accidentalmente o volontariamente la frattura o l'asportazione di materiale archeologico.

Elemento in *opus sectile* posto al fianco della passerella, si evidenzia l'asportazione di un *sectilia*

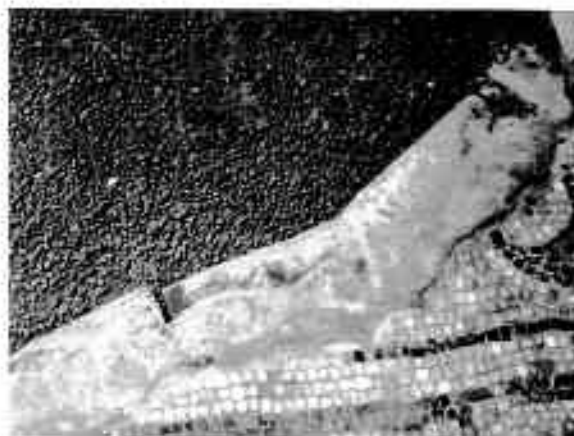
Particolare di fermatura dei lacerti musivi

Successivamente, sarà necessario procedere al consolidamento e alla fermatura delle parti pericolanti o maggiormente disgregate ovvero, alla messa in sicurezza delle parti di mosaico pavimentale in fase di distacco e di perdita delle tessere.
