**OGGETTO: ORATORIO DEL SANTO NOME DI MARIA, FOLEGNANO
DI FIVIZZANO (MS), ALTARE IN STUCCO DEL SEC XVII,
n.cat.09/00314177 (Autorizzazione prot. n. 2952 del 18/03/2016)
RELAZIONE TECNICA RELATIVA ALL'INTERVENTO DI RESTAURO**

ORATORIO DEL SANTO NOME DI MARIA INTERVENTO DI RESTAURO DELL'ALTARE

FASE DIAGNOSTICA : Relazione tecnica di intervento

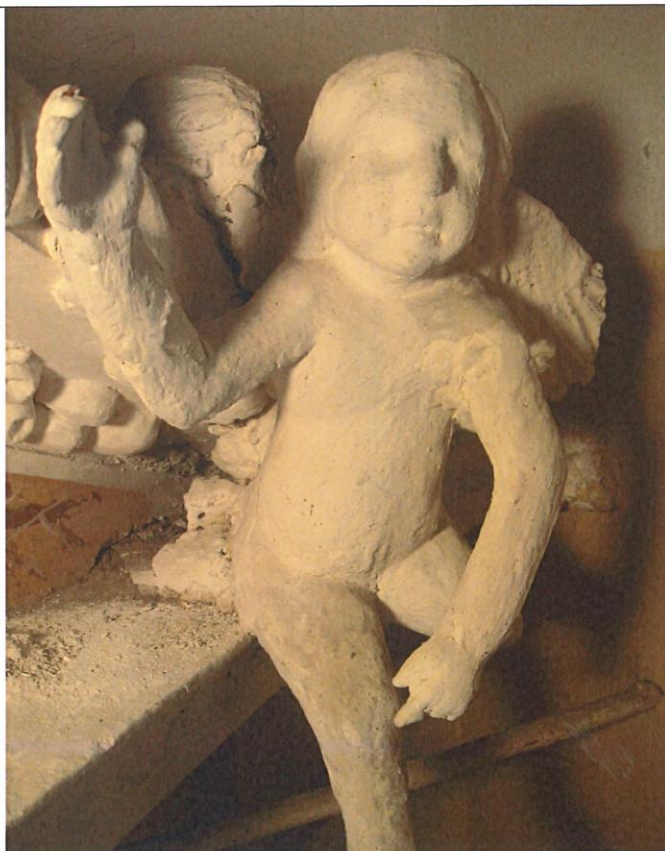
COMMITTENTE: Parrocchia di Santa Maria della Neve, Monte de' Bianchi, MS	RELATRICE: Veronica Proserpio
DATA: giugno 2016	SCHEDA: n° 1

Putto a dx del frontone prima dell'intervento, visione dal ponteggio. Si notano la copiosa sovrapposizione di strati di scialbo, i segni di vecchi rattoppi disomogenei sugli arti, la perdita di definizione anatomica, il rifacimento grossolano delle ali.

Inizialmente si è valutato lo stato di connessione strutturale dell'impianto, in particolare nella parte superiore dell'Altare, caratterizzata da un apparato ornamentale aggettante, quale i quattro putti impalcati su un'armatura in ferro degradata da ossidazione, il discialbo infatti è stato svolto sensibilmente in contemporanea alla messa in sicurezza delle parti precarie. La rimozione degli strati di scialbo è stata affrontata meccanicamente con impiego di bisturi, martelletto, punte, iniziando dalla parte superiore, rivelando i dettagli plastici del frontone e dei putti, questi ultimi particolarmente danneggiati da rotture significative delle giunture e da vecchi interventi di stuccature e ricostruzioni fatti con stucco a base di gesso e sopravello di circa 4-5mm rispetto il livello dello stucco originale discialbato, situazione che ha comportato una successiva raccordatura delle quote cercando di abbassare i rifacimenti e stuccando a scivolo (schede 1-2-3). La messa in sicurezza delle parti in stato precario è stata effettuata impiegando maltina fluida (*PLM-A CTS srl* priva di sali solubili) data ad iniezione e mediante stuccature raccordanti con malta idraulica di sabbia e calce.

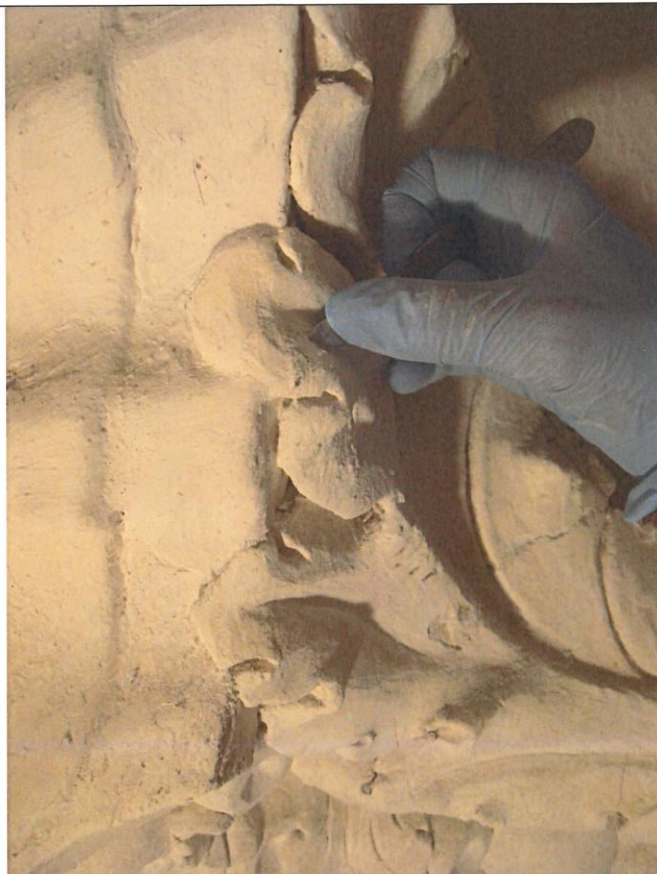
COMMITTENTE: Parrocchia di Santa Maria della Neve, Monte de' Bianchi, MS	RELATRICE: Veronica Proserpio
DATA: giugno 2016	SCHEDA: n° 2

Fase di discialbo.
Rimozione meccanica degli strati
di scialbo, mediante bisturi.
Particolare del fogliame
ornamentale del frontone.
A questa quota di altezza, il
numero di strati soprammessi
sono inferiori di quelli riscontrati al
di sotto della trabeazione.
Emergono, qui, piccole lacune e
lesioni, nel complesso il frontone
è in buono stato di
conservazione, facendo
esclusione dei putti soggetti a
peggiore stato conservativo.

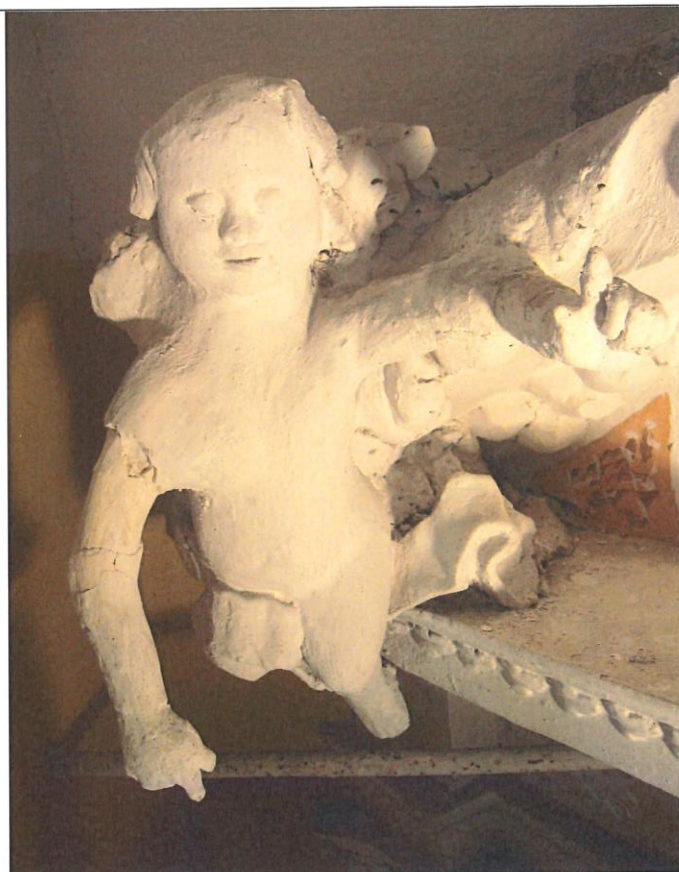
COMMITTENTE: Parrocchia di Santa Maria della Neve, Monte de' Bianchi, MS	RELATRICE: Veronica Proserpio
DATA: giugno 2016	SCHEDA: n° 3

Putto alla sx del frontone.
Durante il discialbo, sono emerse
rotture degli arti e vecchi
rifacimenti in gesso, sopralivello
rispetto alla quota originale.
Probabilmente questo putto,
come gli altri tre, presenta
problemi di fatturazioni nel collo e
negli arti. L'intervento ha scelto di
lasciare i vecchi rifacimenti,
cercando di abbassarli di quota e
raccordandoli allo stucco originale
con stuccature a scivolo.

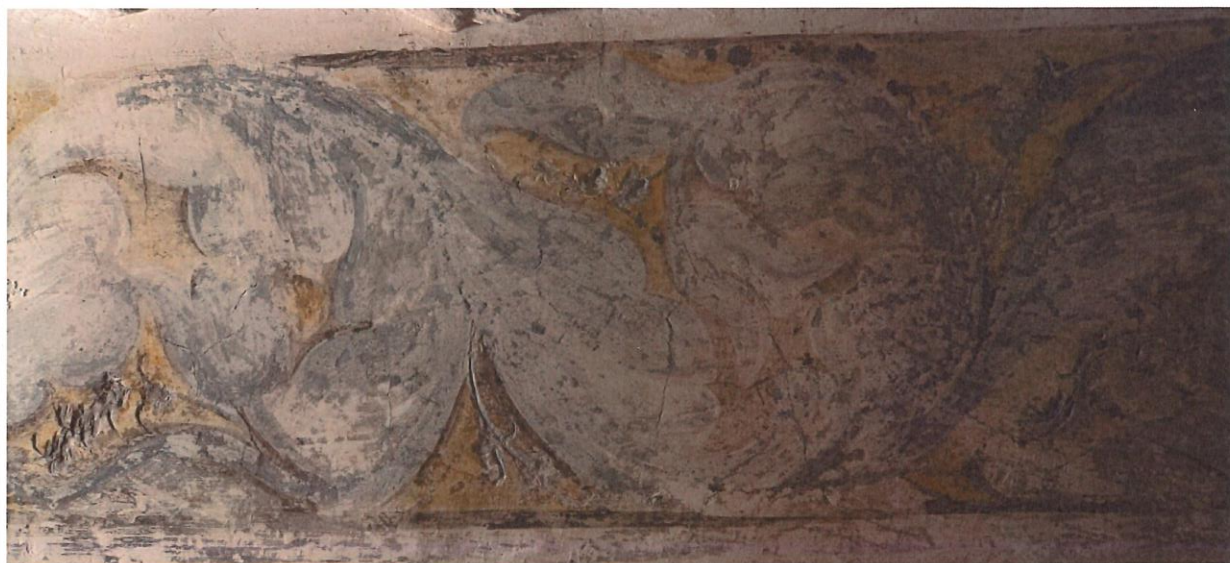
SCHEDA: n° 4

OSSERVAZIONI: Trabeazione, fascione decorativo a girali classicheggianti, emerso dopo il discialbo. Si notano incisioni dirette sull'intonachino di racemi floreali. La tecnica di esecuzione è a mezzo fresco.

dipinta a mezzo fresco con incisioni dirette, rappresentante delle girali fitomorfe d'ispirazione classicheggiante con foglie e racemi floreali (scheda 4). Il discialbo, sulle parti plastiche, ha dato soddisfazione per la buona definizione del modellato, anche se molte parti si sono rivelate fratturate, con problemi di adesione e porzioni mancanti di cui alcuni frammenti sono stati rinvenuti a terra e conservati dalla comunità di fedeli (schede 5-6).

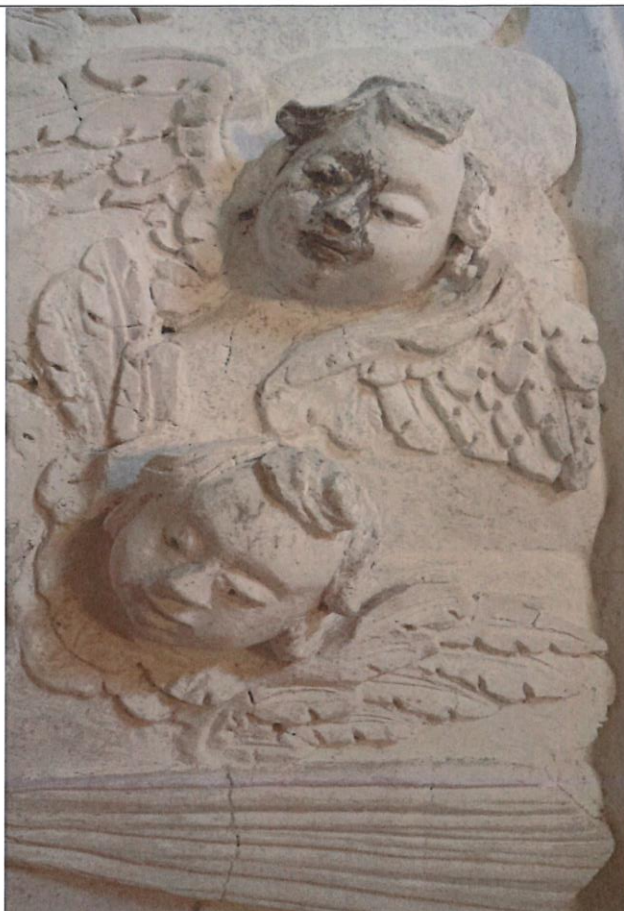
COMMITTENTE: Parrocchia di Santa Maria della Neve, Monte de' Bianchi, MS	RELATRICE: Veronica Proserpio
DATA: giugno 2016	SCHEDA: n° 5

Parte del dossale, protomi di cherubini intorno alla nicchia. Dal discialbo è emersa una buona definizione degli stucchi, ma in condizioni conservative discrete a causa di piccole fessurazioni, problemi di adesione e parti mancanti. La macchia sul volto del cherubino è una colatura cerosa, rimossa con impacco di solvente.

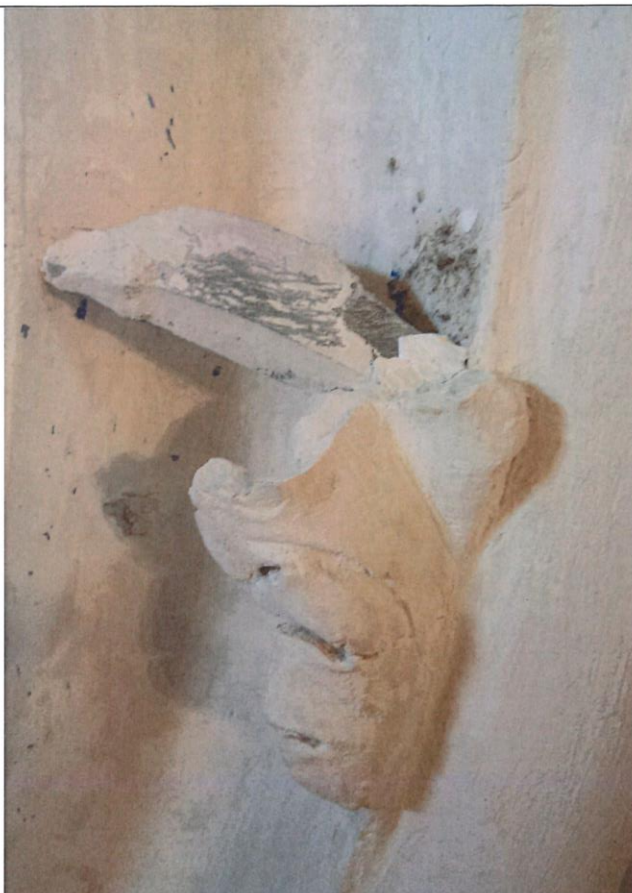
SCHEDA: n° 6

Parte del dossale, foglie della cornice ovale.
Le foglie hanno rivelato un'armatura consistente in una scaglia di pietra, qui è stato ricollocato un frammento rinvenuto a terra, e, ricostruita la parte mancante.

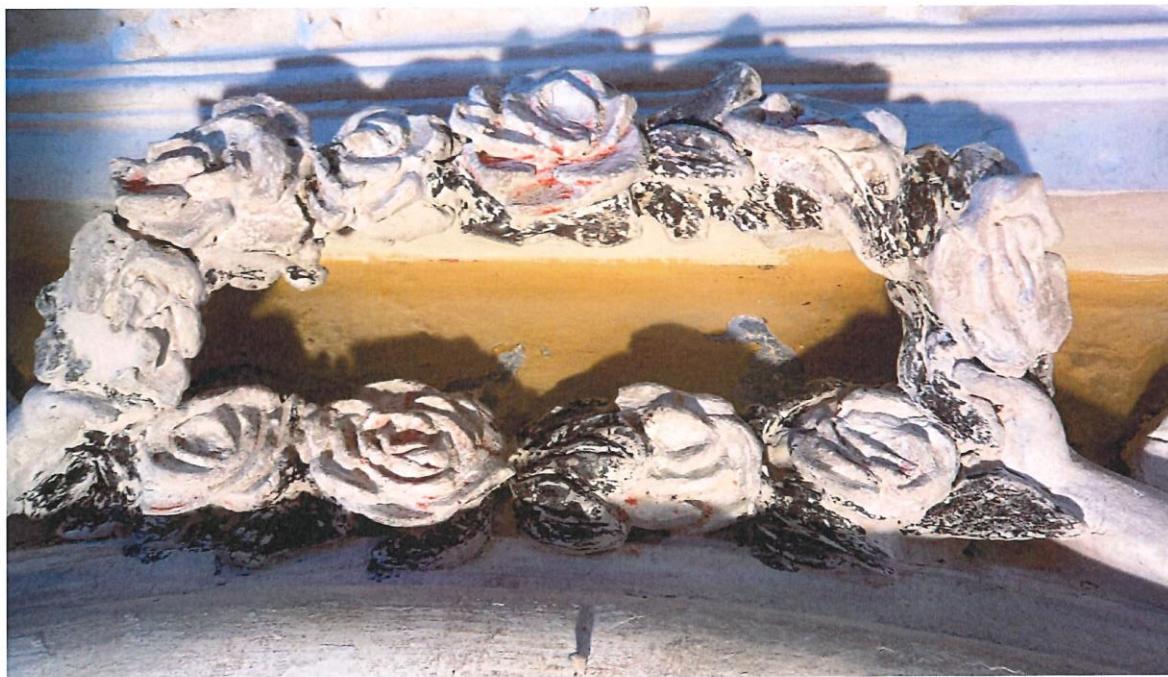
SCHEDA: n° 7

OSSERVAZIONI: Dossale, coroncina floreale. Dal disialbo sono emerse tracce di policromia sullo strato originale: sfumature rosse sulle rose e verde quasi totalmente alterato in nero sulle foglie. Come questa coroncina anche i due racemi floreali tenuti dai due cherubini laterali, presentano tracce di colore.

La coroncina sopra la nicchia e i due racemi floreali tenuti dai cherubini laterali, hanno rivelato una policromia sullo strato originale, le rose hanno conservato tracce di rosso e le foglie sono risultate di colore nero con tracce di verde, presumibilmente per alterazione del pigmento originale della tonalità tipica dei verdi a base di rame (malachite, verderame) che infatti in condizioni atmosferiche di riscaldamento e a contatto con acidi e basi si altera e annerisce (schede 7-8).

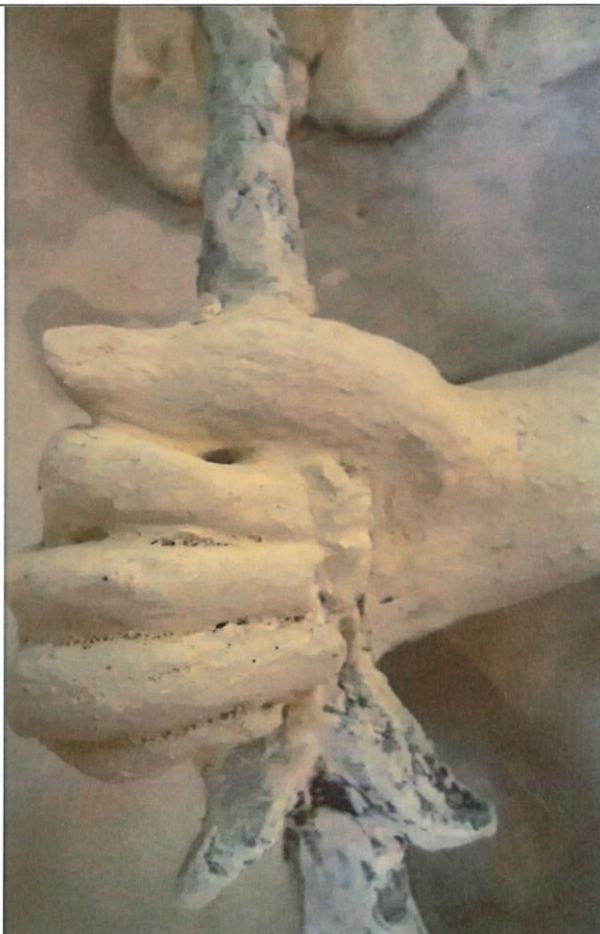
COMMITTENTE: Parrocchia di Santa Maria della Neve, Monte de' Bianchi, MS	RELATRICE: Veronica Proserpio
DATA: giugno 2016	SCHEDA: n° 8

Parte del dossale, racemo di giglio del cherubino. Sono percepibili tracce residue di verde originale preservato dal processo di alterazione del pigmento. Probabilmente il pigmento verde usato è a base di rame, come suggeriscono la tonalità e il tipo di alterazione.

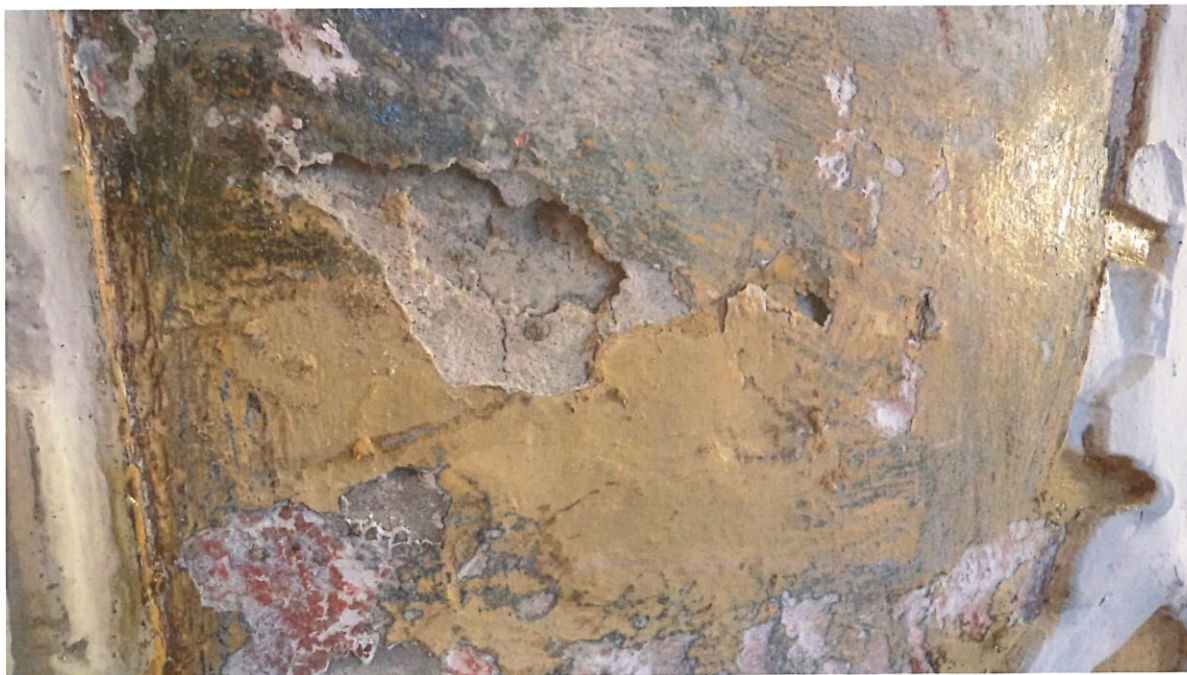
SCHEDA: n° 9

OSSERVAZIONI: Fronte del banco. Osservabile lo stato di degrado dovuto ad effetti di umidità di risalita: disgregazione, distacco, caduta degli strati di intonaco e carbonatazione degli strati di scialbo.

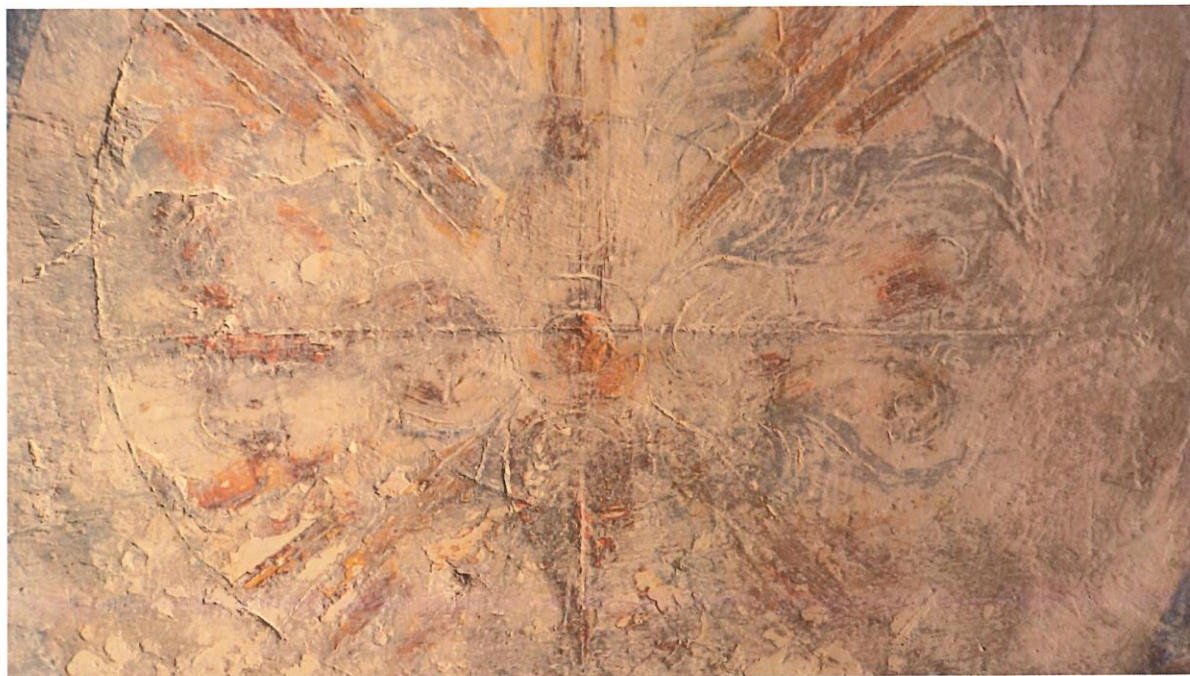
SCHEDA: n° 10

OSSERVAZIONI: Fronte del banco, cartiglio. Dal discialbo e emersa una rappresentazione di croce di consacrazione, eseguita con la tecnica dell'affresco (mezzo fresco), con incisioni dirette.

Altro imprevisto, continuando con il discialbo, è stata la constatazione della durezza delle pellicole della parete del dossale, dove già la stratigrafia rivelava il primo strato acrilico e quelli sottostanti particolarmente ostici, si è rimosso parzialmente, impiegando anche impacchi di solvente, prevedendo una velatura coprente di latte di calce della tonalità individuata sullo strato originale, in accordo con il responsabile di procedimento Dott. Claudio Casini. Scendendo, si sono descialbate le superfici delle mensole, dove si sono trovati i finti marmi con tarsie e incisioni dirette e continuando, le superfici delle girali e del banco, settori in cui la parte bianca, non sottoposta a saggi stratigrafici, è risultata con pellicola a base di smalto quindi piuttosto noiosa da rimuovere. La fascia in basso, a contatto con il pavimento, è risultata compromessa nella sua conservazione per gli effetti della risalita di umidità e formazioni saline che hanno provocato la disgregazione della materia costituente, spanciamenti, distacchi degli strati, cadute di materia e carbonatazione dello scialbo (scheda 9). Infatti sul fronte del banco, il paliotto per i problemi sopra descritti, è stato discialbato fino allo strato sopra l'originale, per particolare condizione di criticità, in accordo con il responsabile di procedimento. Il cartiglio centrale del paliotto ha invece rivelato la decorazione di una croce di consacrazione, eseguita a mezzo fresco con incisioni dirette delle meridiane e di cerchi (scheda 10).

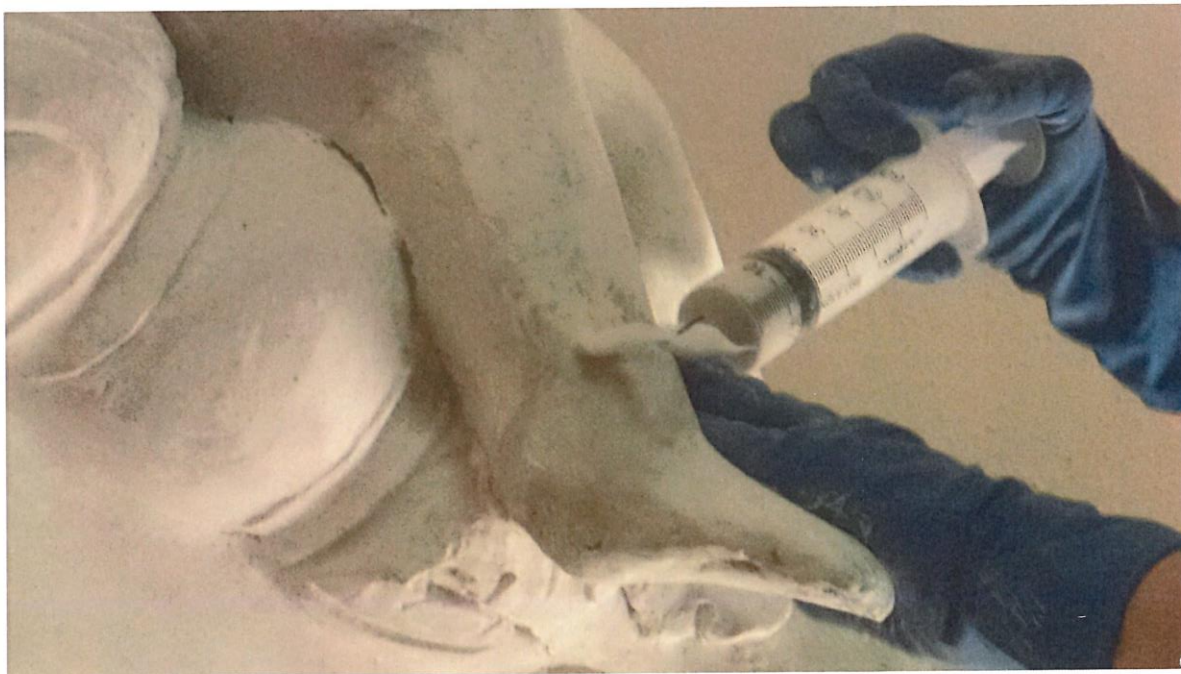
SCHEDA: n° 11

OSSERVAZIONI: Putto del frontone. Fase di consolidamento delle parti distaccate e decoese, mediante impiego di maltina a base di calce idraulica e inerti ventilati priva di Sali solubili.

E' stata eseguita una revisione generale della staticità degli stucchi, quindi si sono eseguiti i consolidamenti mediante impiego di maltina fluida data ad iniezione per risarcire mancanze in profondità; a seguito si sono ricollocati

pezzi e frammenti distaccati con impiego di malte a base di calce idraulica data a spatola e punti di resina epossidica per incollaggio di elementi staccati (scheda 11). Nella parte inferiore dell'altare, dove si sono constatate formazioni saline, dopo aver rimosso le efflorescenze, si è provveduto ad applicare impacchi desolfatanti di acqua distillata su polpa di carta (scheda 12).

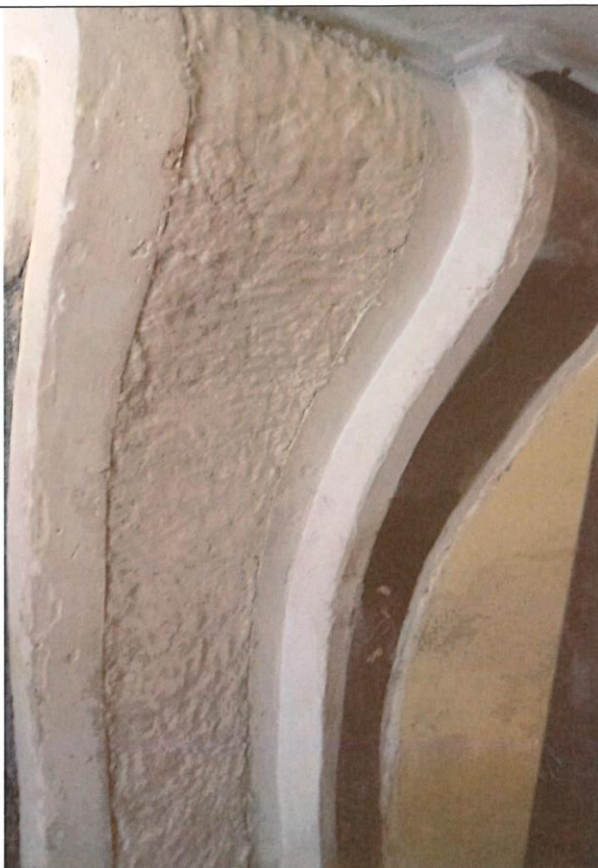
SCHEDA: n° 12

Parte inferiore dell'altare, girali laterali.
Impacco desolfatante di acqua distillata e polpa di cellulosa, steso sulle porzioni dove si sono riscontrate effluorescenze saline.

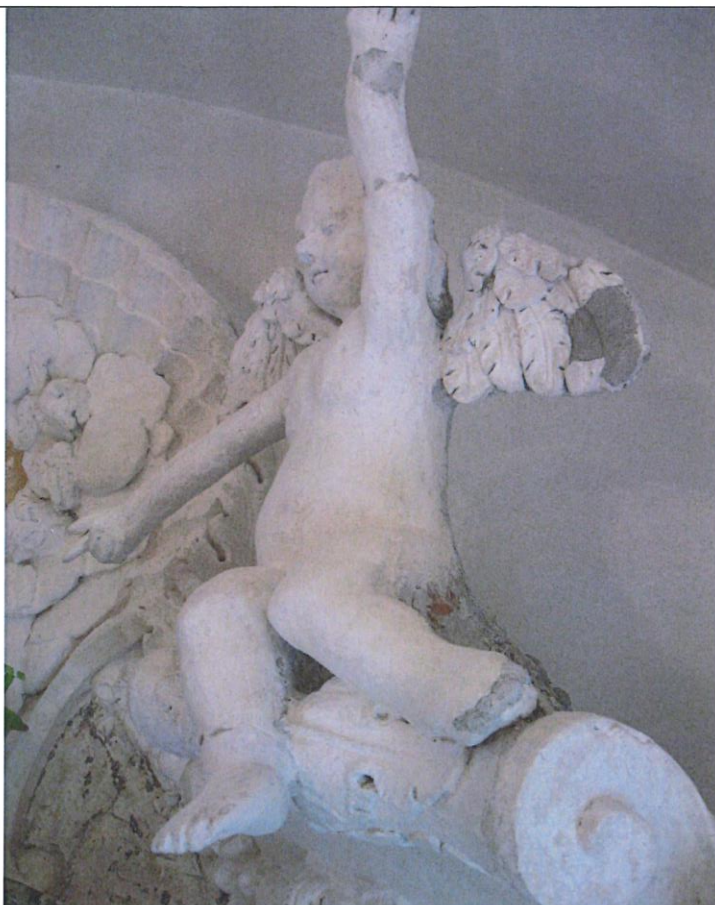
COMMITTENTE: Parrocchia di Santa Maria della Neve, Monte de' Bianchi, MS	RELATRICE: Veronica Proserpio
DATA: giugno 2016	SCHEDA: n° 13

Putto a dx del frontone.
Fase di stuccatura e ricostruzione
parti mancanti . Le lacune in
profondità sono state risarcite con
malte di granulometria da media
grossa a fine, a base di sabbia di
fiume e calce idraulica
desalinizzata.

La fase della stuccatura è iniziata partendo dall'alto, cercando di colmare e rafforzare la parte posteriore del frontone e dei putti, riguardando i fili di ferro delle legature e rinzaffando con malta grossolana a base di calce idraulica e sabbia. Successivamente sono iniziate le stuccature e le ricostruzioni delle mancanze più fastidiose, impiegando malte di granulometria da più o meno grossolana a fine a base di sabbia di fiume e calce idraulica stese ad una quota inferiore della finitura, provvedendo dove necessario a creare armature in filo di ferro zincato (schede 13-14-15-16-17).

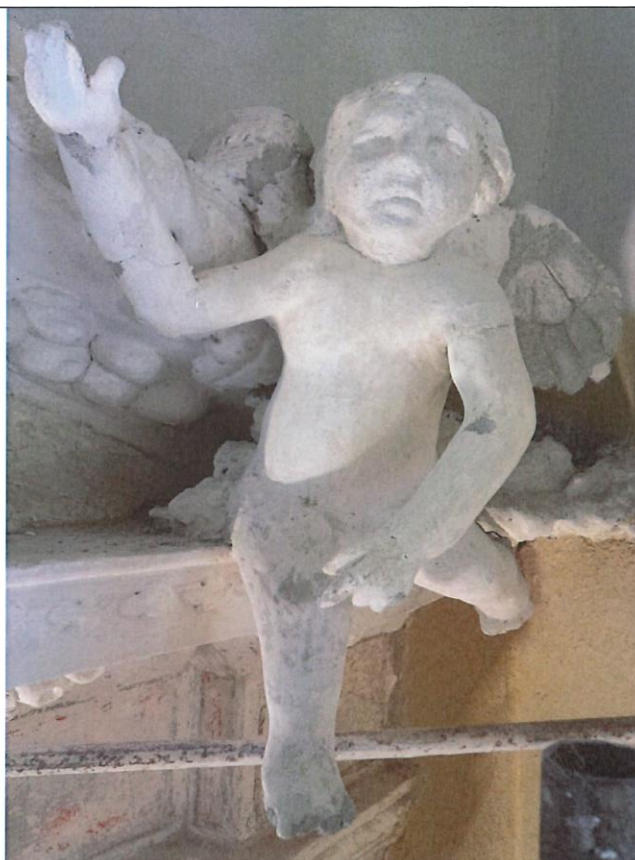
COMMITTENTE: Parrocchia di Santa Maria della Neve, Monte de' Bianchi, MS	RELATRICE: Veronica Proserpio
DATA: giugno 2016	SCHEDA: n° 14

Putto a dx del frontone.
Fase di stuccatura e ricostruzione
parti mancanti . Sono state
riconnesse le parti fratturate degli
arti e si sono cercati di ricostruire
i rilievi mancanti, come la
modanatura delle ali.

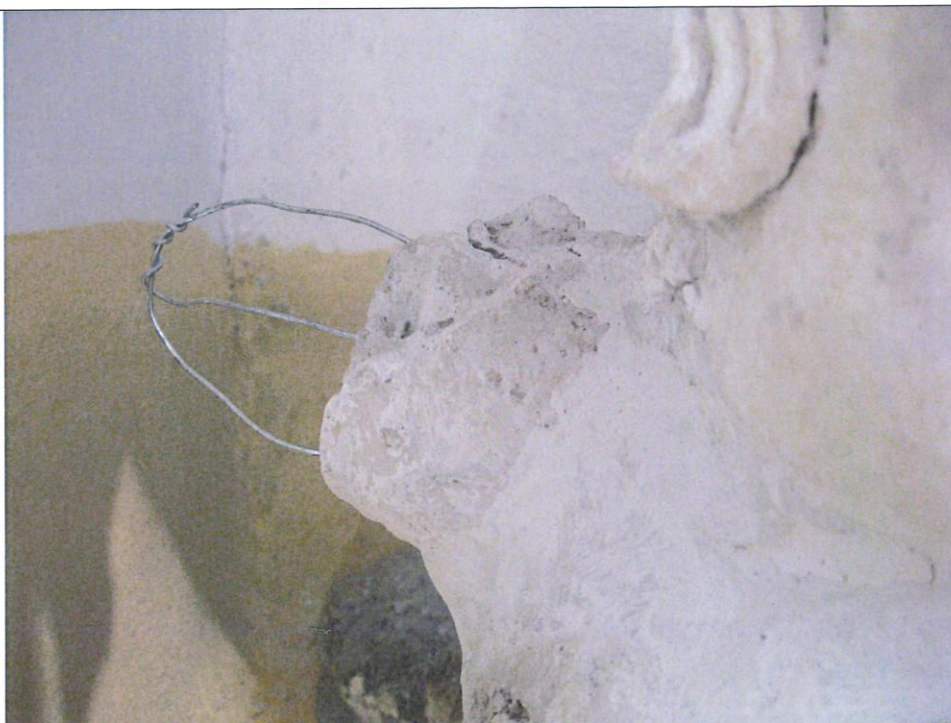
SCHEDA: n° 15

OSSERVAZIONI: Putto a sx del frontone. Particolare dell'ala sx. Fase di costruzione di armatura in filo di ferro zincato, per la ricostruzione dell'ala.

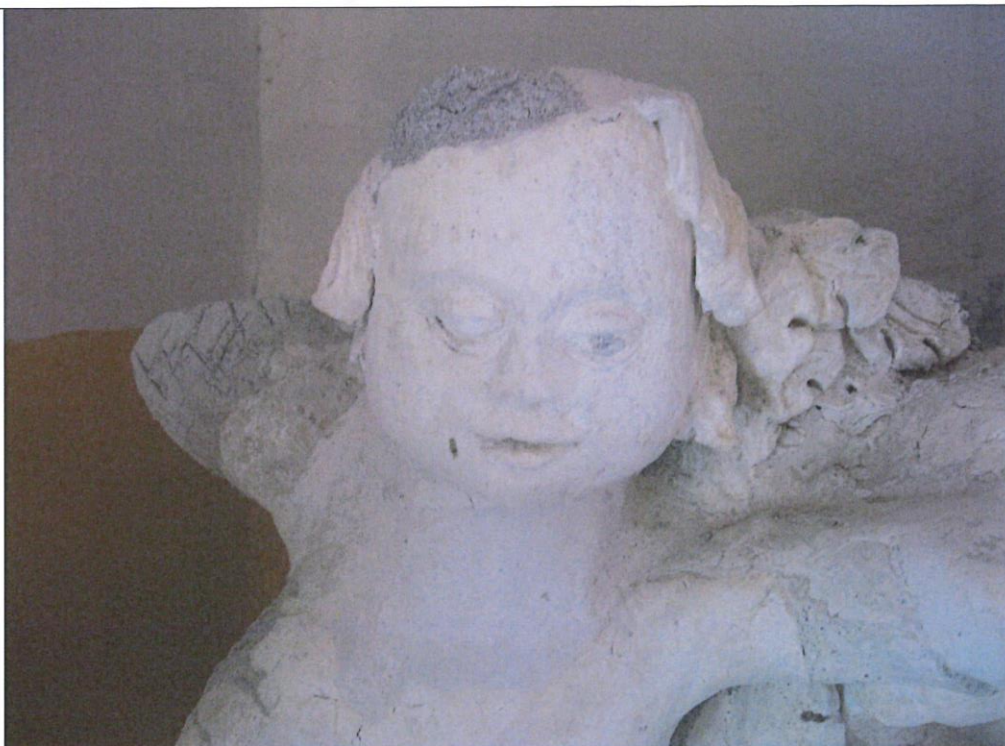
SCHEDA: n° 16

OSSERVAZIONI: Putto a sx del frontone. Fase di stuccature e ricostruzioni parti mancanti.

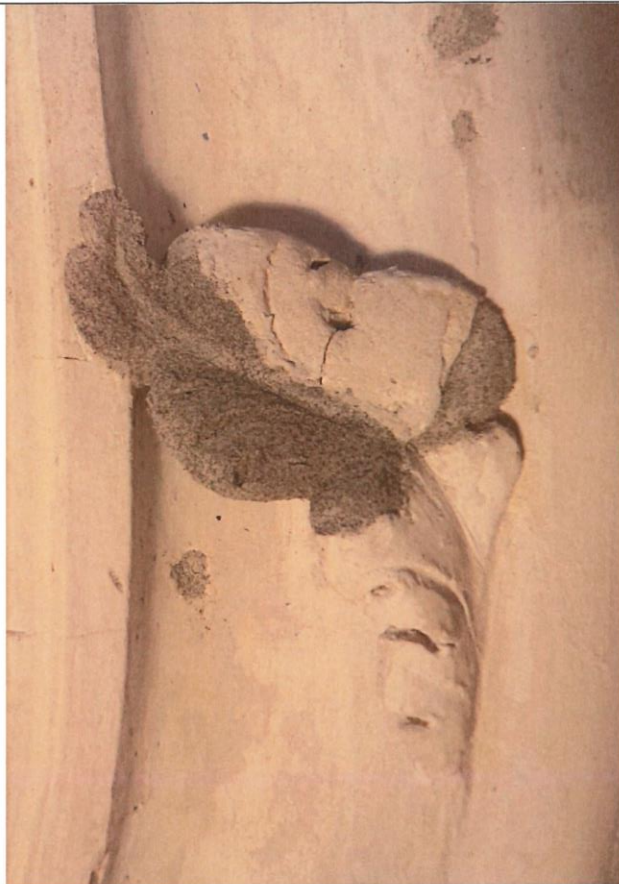
COMMITTENTE: Parrocchia di Santa Maria della Neve, Monte de' Bianchi, MS	RELATRICE: Veronica Proserpio
DATA: giugno 2016	SCHEDA: n° 17

Dossale, cornice ovale intorno alla nicchia. Particolare della foglia che mostrava armatura in pietra.
Si è creata una ulteriore armatura con filo di ferro zincato, dopodiché è stato incollato il frammento rinvenuto con maltina idraulica e ricostruita la parte mancante.

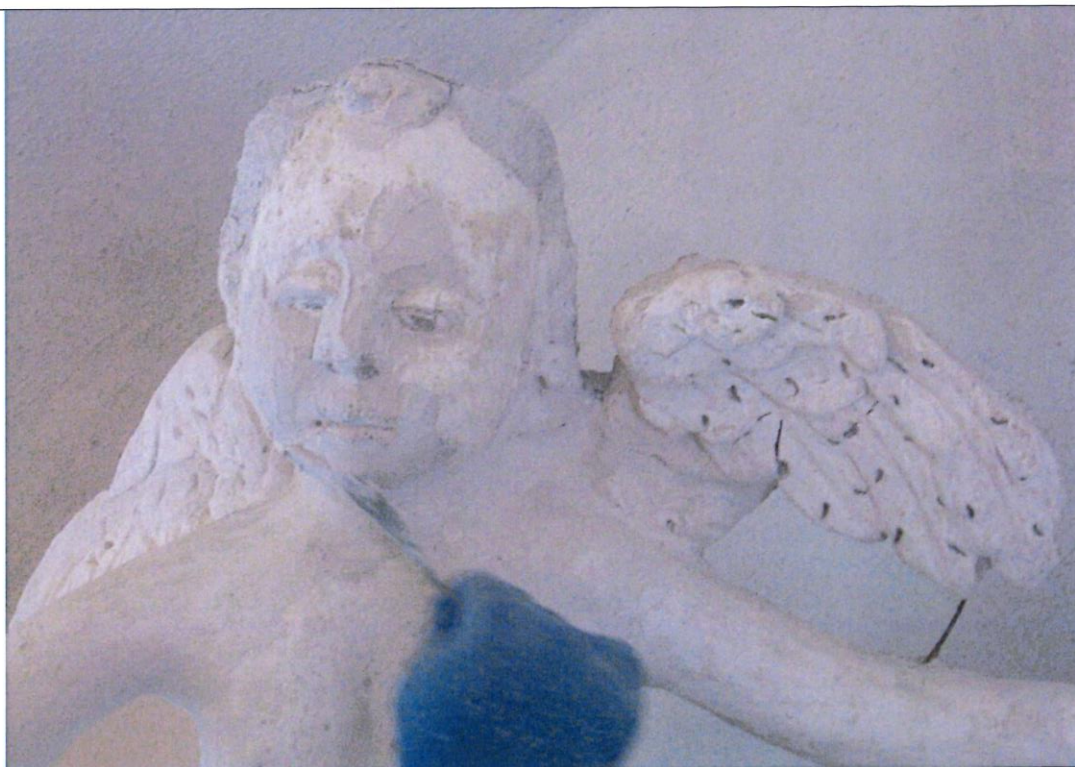
COMMITTENTE: Parrocchia di Santa Maria della Neve, Monte de' Bianchi, MS	RELATRICE: Veronica Proserpio
DATA: giugno 2016	SCHEDA: n° 18

OSSERVAZIONI: Putto a sx del frontone. Fase di stesura di stucco di finitura a base di grassello e polvere di marmo .

Successivamente sono state stese le stuccature di finitura mediante impiego di stucco ottenuto con impasto di grassello di calce e polvere di marmo finissima (schede 18-19).

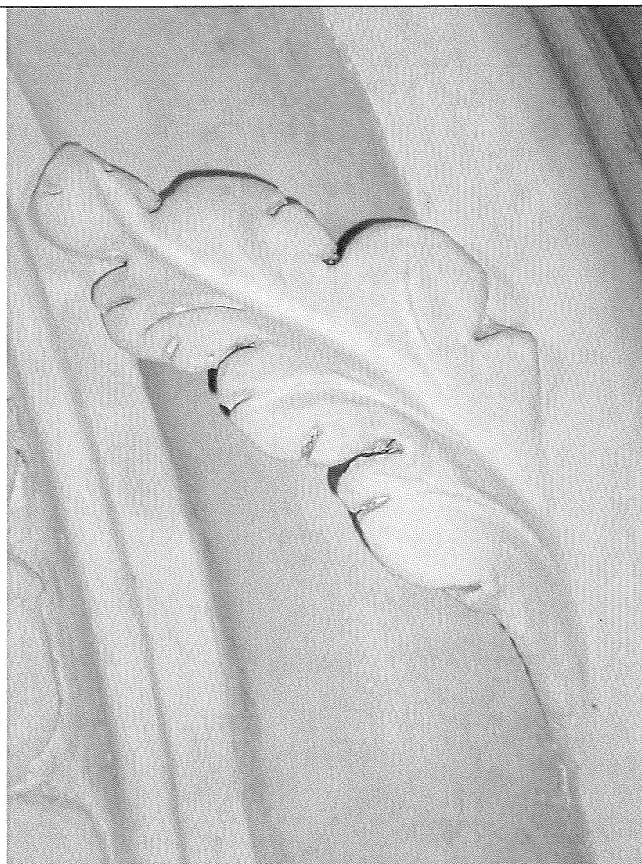
COMMITTENTE: Parrocchia di Santa Maria della Neve, Monte de' Bianchi, MS	RELATRICE: Veronica Proserpio
DATA: giugno 2016	SCHEDA: n° 19

Dossale, cornice ovale intorno alla nicchia. Particolare della foglia che mostrava armatura in pietra.
Finitura della foglia risarcita con stucco (grassello e polvere di marmo) e prima patinatura.

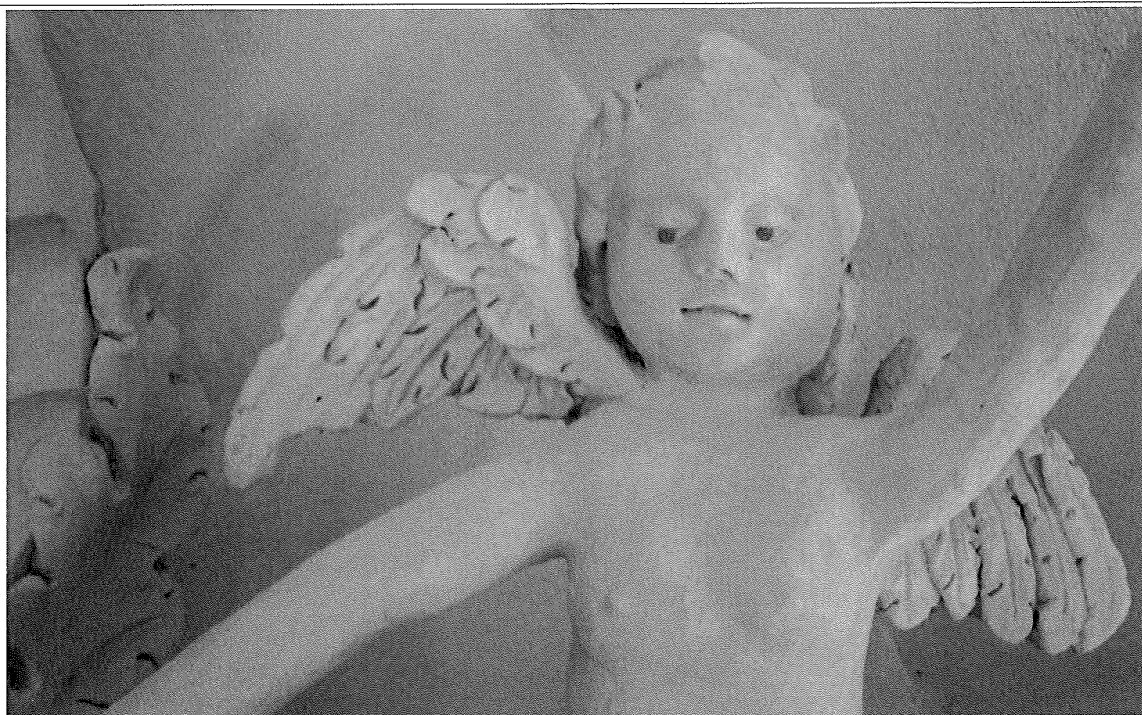
SCHEDA: n° 20

OSSERVAZIONI: Putto a dx del frontone. Risultato finale di superficie patinata con latte di calce pigmentato.

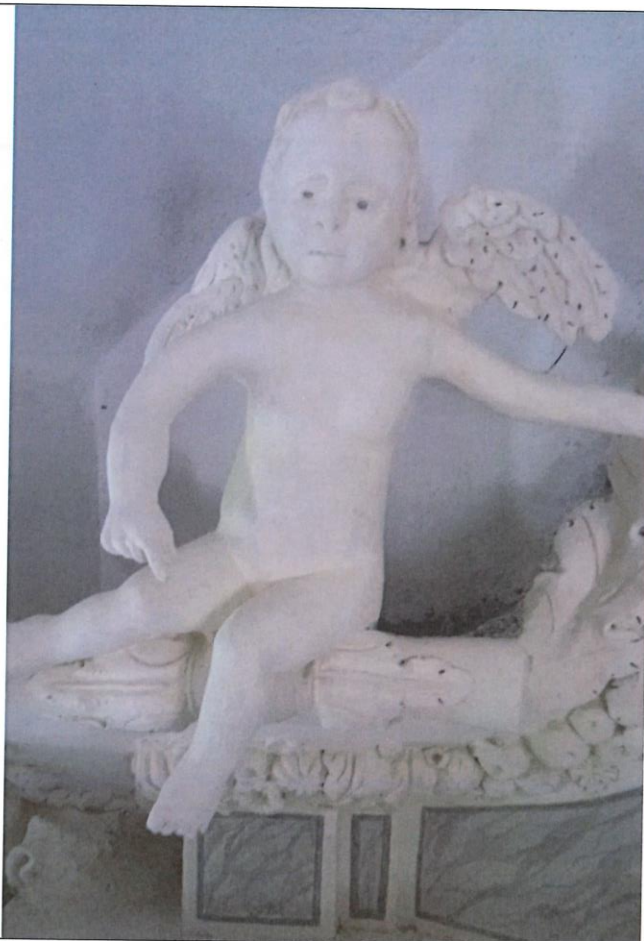
COMMITTENTE: Parrocchia di Santa Maria della Neve, Monte de' Bianchi, MS	RELATRICE: Veronica Proserpio
DATA: giugno 2016	SCHEDA: n° 21

Putto a sx del frontone. Risultato
finale di superficie patinata con
latte di calce pigmentato.

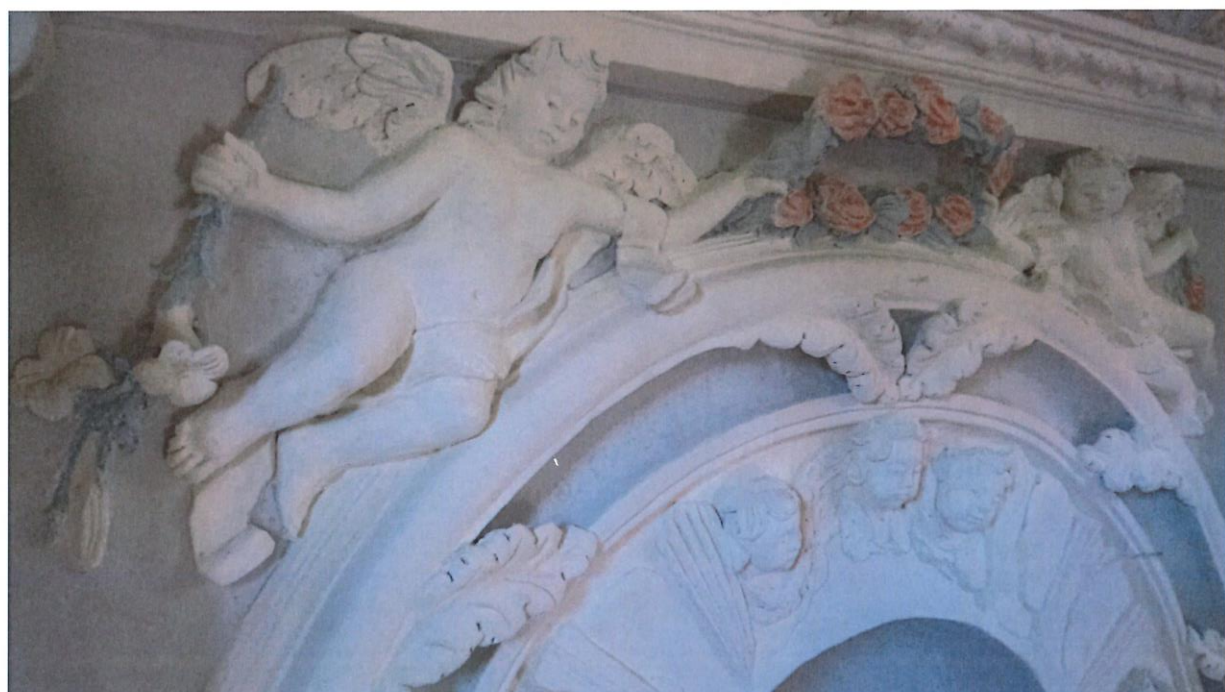
SCHEDA: n° 22

OSSERVAZIONI: Dossale, parte superiore. Risultato finale di superficie patinata con colori a base di latte di calce e pigmenti.

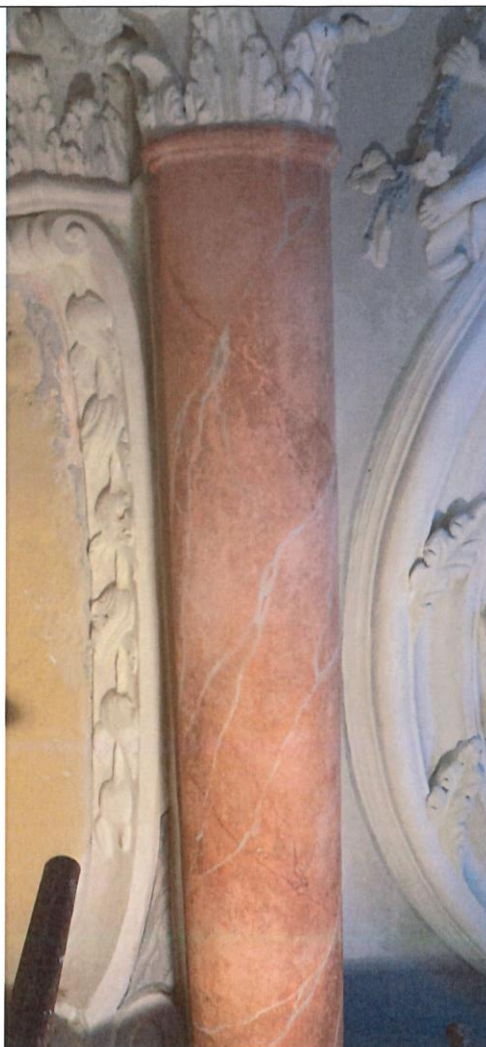
COMMITTENTE: Parrocchia di Santa Maria della Neve, Monte de' Bianchi, MS	RELATRICE: Veronica Proserpio
DATA: giugno 2016	SCHEDA: n° 23

Colonna e stucchi parte centrale del
dossale.
Risultato della superficie reintegrata e
patinata con colori a base di latte di calce e
pigmenti.

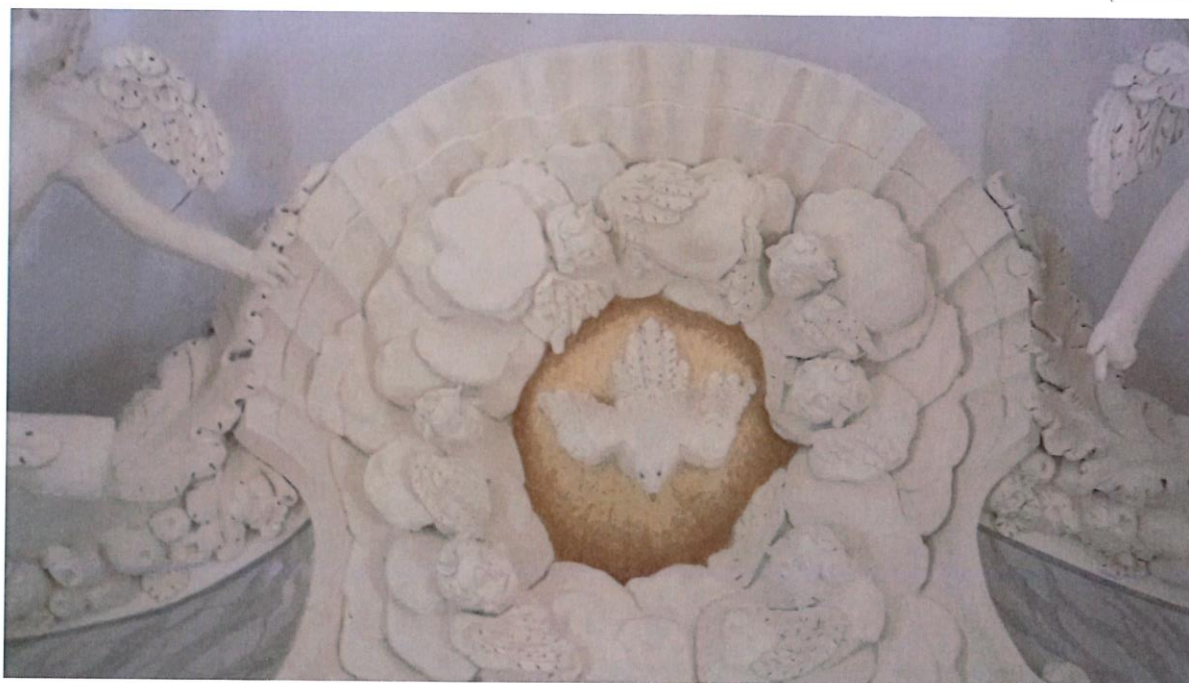
COMMITTENTE: Parrocchia di Santa Maria della Neve, Monte de' Bianchi, MS	RELATRICE: Veronica Proserpio
DATA: giugno 2016	SCHEDA: n° 24

OSSERVAZIONI: Frontone. Risultato della patinatura degli stucchi e della reintegrazione pittorica della raggiera con colori ad acquarello.

In ultimo, si è affrontata la reintegrazione cromatica. Gli stucchi sono stati trattati con patinature a base di latte di calce pigmentato, per riproposizione del tono emerso dello strato originale, date a velatura e a spugnatura. Le specchiature con finti marmi grigi del timpano e della trabeazione, le colonne, i finti marmi dei fianchi del banco e delle retrostanti girali sono state ritoccate con colori alla calce (schede 20-21-22- 23). La decorazione a girali emersa sul fronte della trabeazione, con le incisioni, è stata ritoccata con colori ad acquerello, così come la raggiera di sfondo alla Colomba, le specchiature di finti marmi scuri del fronte delle mensole e la decorazione del cartiglio (schede 24-25-26-27).

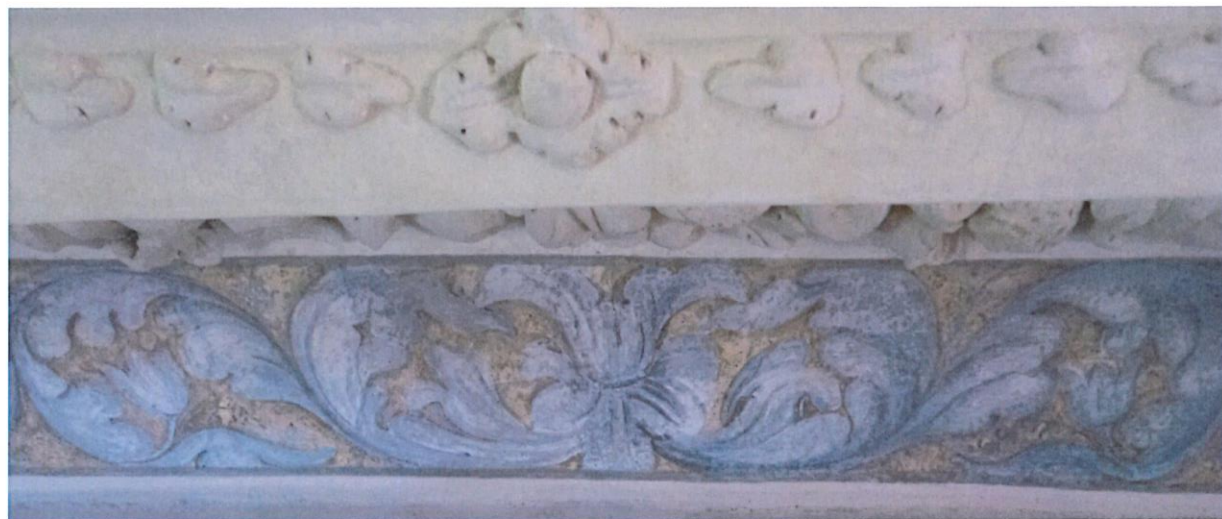
SCHEDA: n° 25

OSSERVAZIONI: Trabeazione, specchiatura con decorazione a girali.
Particolare della parte centrale reintegrata con ritocco ad acquarello.

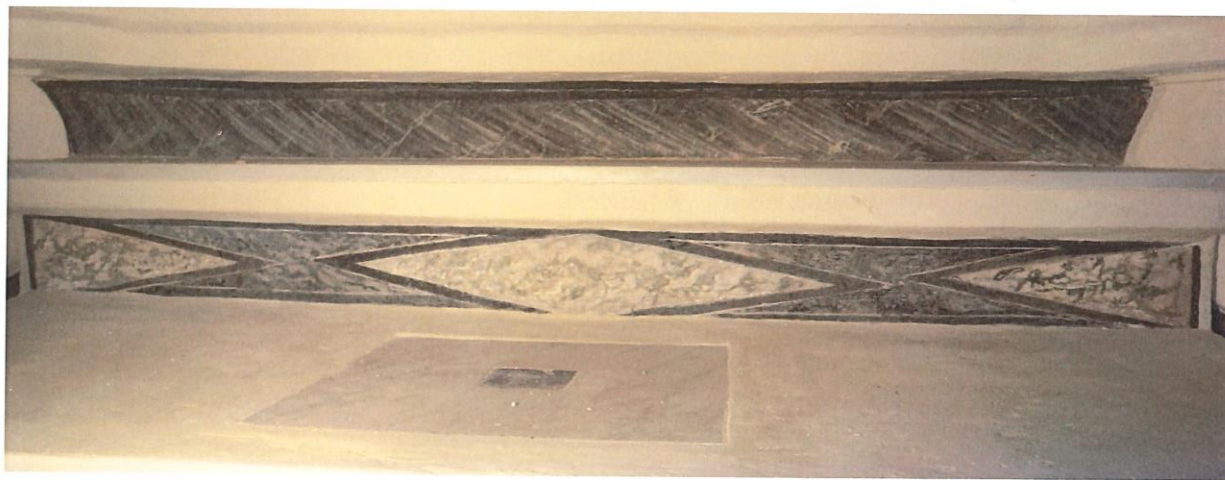
SCHEDA: n° 26

OSSERVAZIONI: Parte inferiore dell'altare, gradini sopra il banco. Specchiature con riproposizione di finti marmi ritoccate ad acquarello e latte di calce.

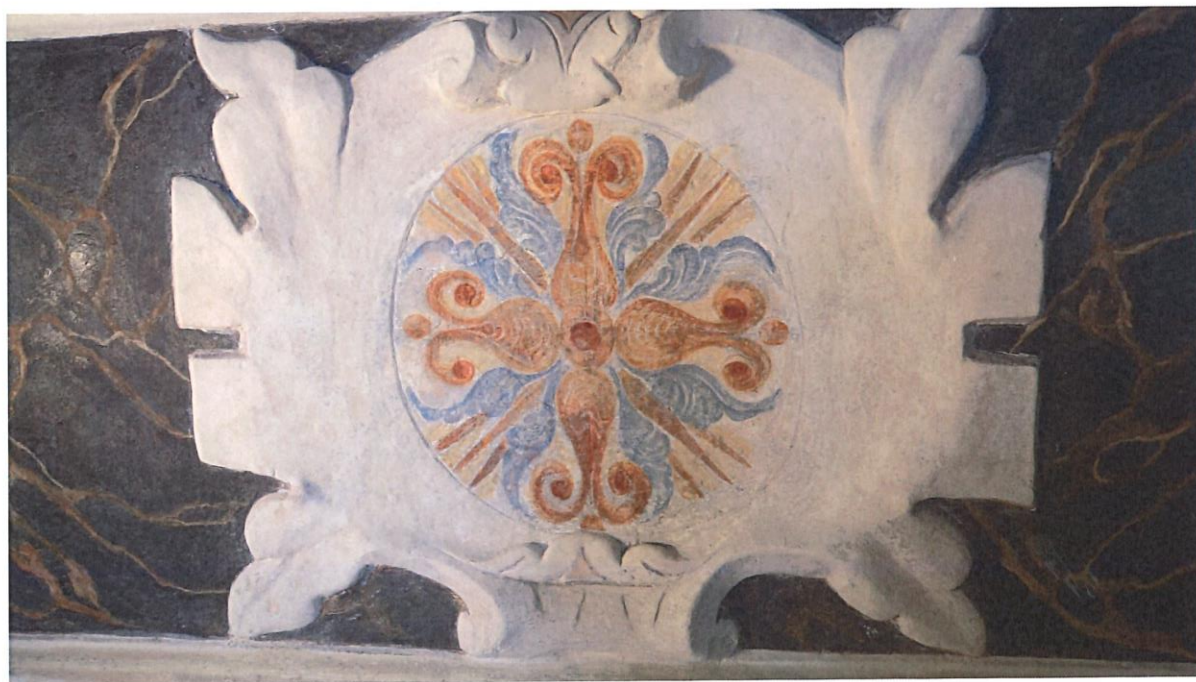
SCHEDA: n° 27

OSSERVAZIONI: Fronte del banco, cartiglio con croce di consacrazione. Risultato di ritocco pittorico ad acquarello.

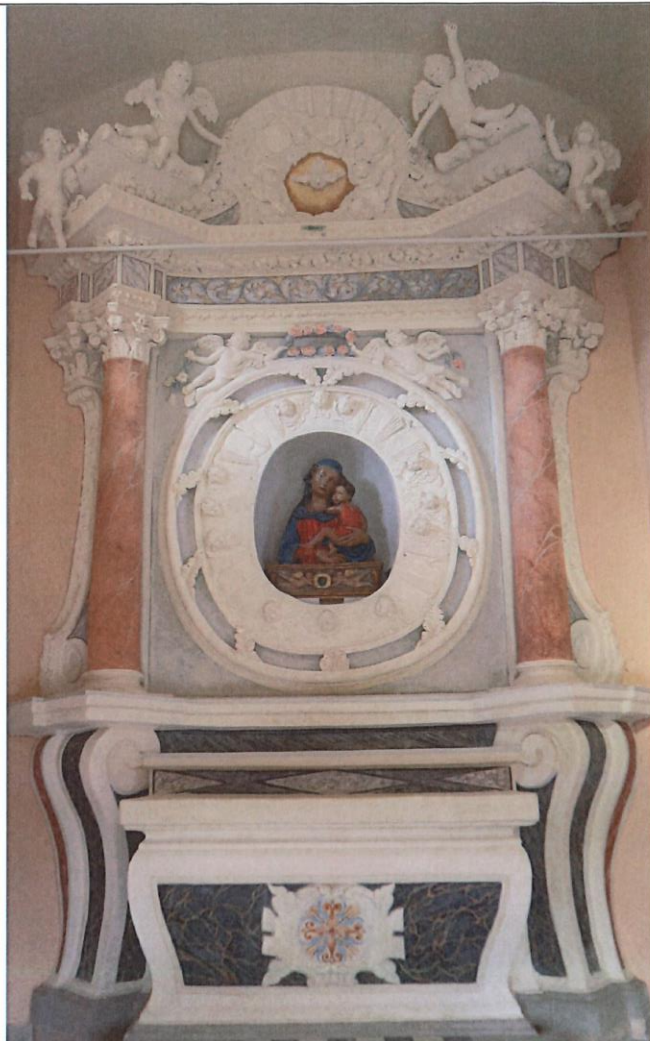
COMMITTENTE: Parrocchia di Santa Maria della Neve, Monte de' Bianchi, MS	RELATRICE: Veronica Proserpio
DATA: giugno 2016	SCHEDA: n° 28

Altare . Visione generale del
risultato dell'intervento di restauro
ultimato.
