**OGGETTO: ORATORIO DELLA MADONNA DEL CARMINE, CASOLA
IN LUNIGIANA (MS), ALTARE IN PIETRA ARENARIA
(Autorizzazione prot. n. 2057 del 20/10/2016)
RELAZIONE TECNICA RELATIVA ALL'INTERVENTO DI RESTAURO**

INTERVENTO DI RESTAURO CONSERVATIVO DEL BANCO D'ALTARE

FASE DIAGNOSTICA : Relazione tecnica di intervento

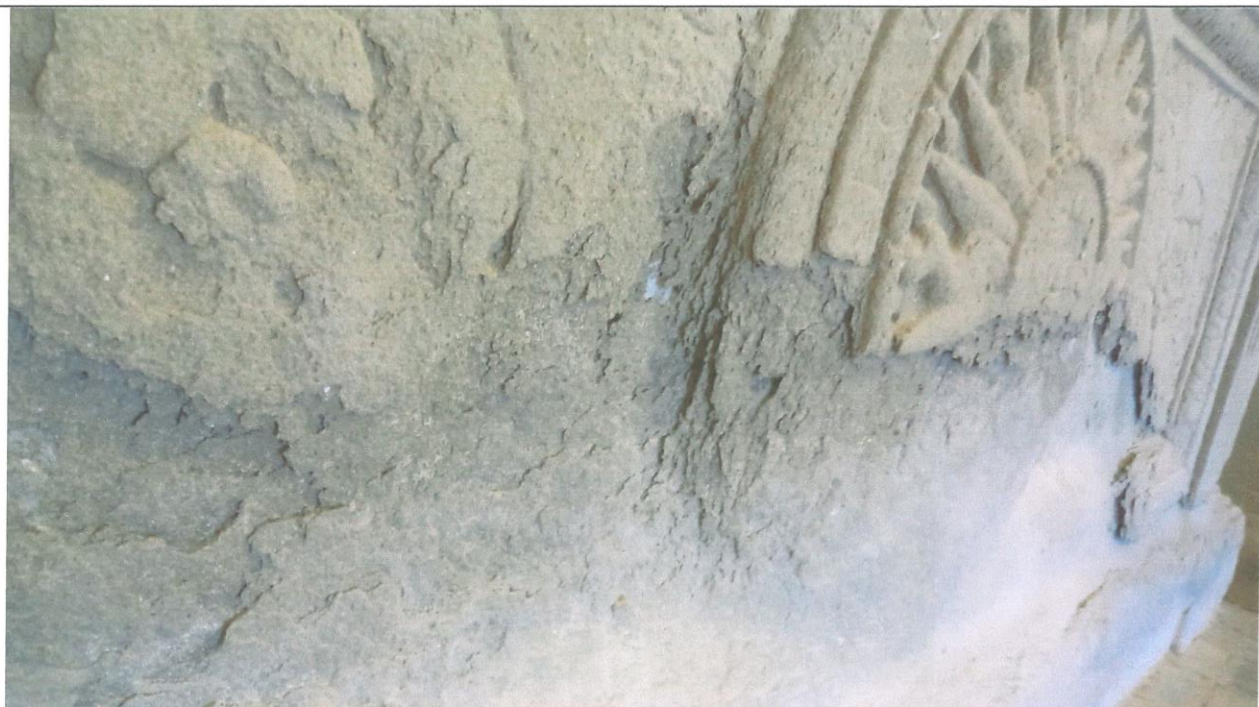
COMMITTENTE: Comune di Casola in Lunigiana, MS	RELATRICE: Veronica Proserpio
DATA: settembre 2017	SCHEDA: n° 1

OSSERVAZIONI. Visione dello stato di conservazione della parte inferiore del manufatto compromesso da fenomeni di sfaldamento, esfoliazione e distacco di scaglie della struttura lapidea

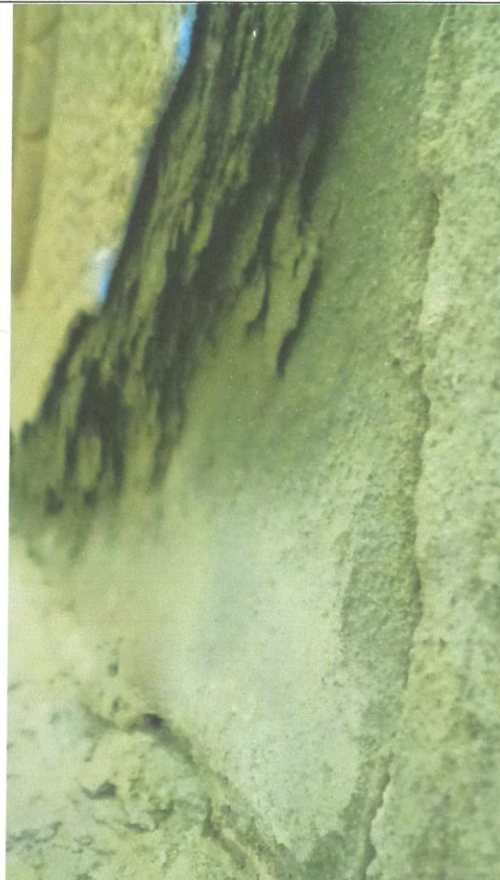
COMMITTENTE: Comune di Casola in Lunigiana, MS	RELATRICE: Veronica Proserpio
DATA: settembre 2017	SCHEDA: n° 2

Visione della sezione esposta della parte superiore meglio conservata ma interessata da degrado conseguente a sfaldamento.

Qui, il bordo è stato preventivamente stuccato con malta fine allo scopo di tenere in sicurezza la sezione superiore e procedere con gli interventi previsti.

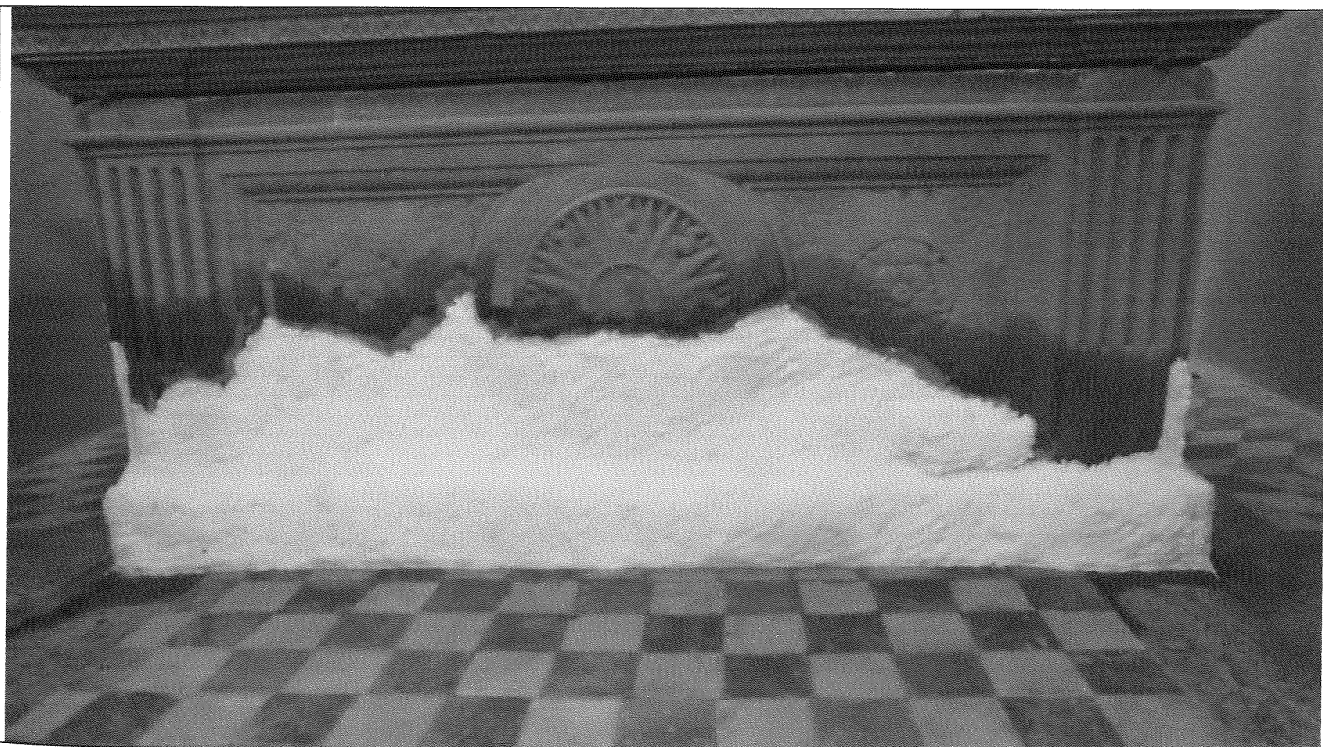
COMMITTENTE: Comune di Casola in Lunigiana, MS	RELATRICE: Veronica Proserpio
DATA: settembre 2017	SCHEDA: n° 3

OSSERVAZIONI Estrazione dei Sali solubili della parte inferiore del fronte, mediante impacchi di acqua distillata e polpa di carta . Il trattamento è stato ripetuto due volte .

In seguito, nella parte inferiore, sono stati effettuati cicli di estrazione di Sali solubili, impiegando impacchi assorbenti di acqua distillata e polpa di carta, stesi a ripetizione con i tempi richiesti dal trattamento (schede 3, 4).

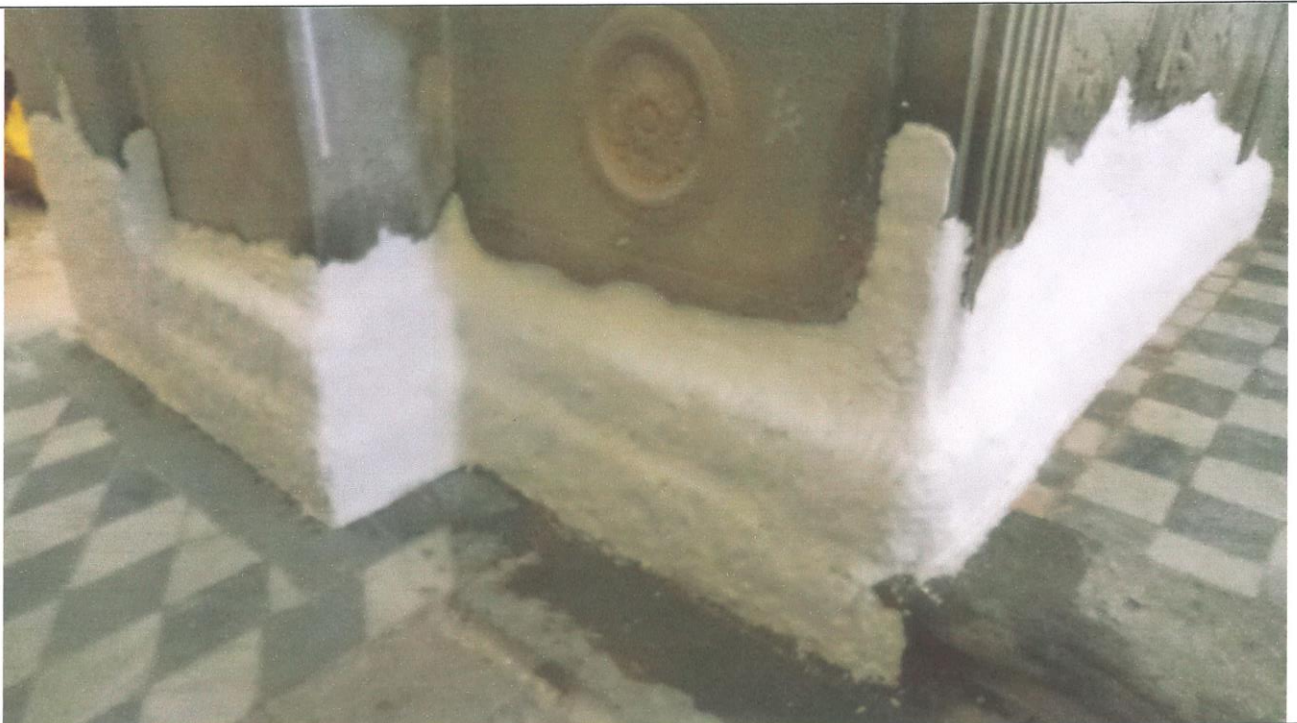
SCHEDA: n° 4

Impacco di estrazione dei Sali solubili sulla parte inferiore del fronte e delle lastre laterali .

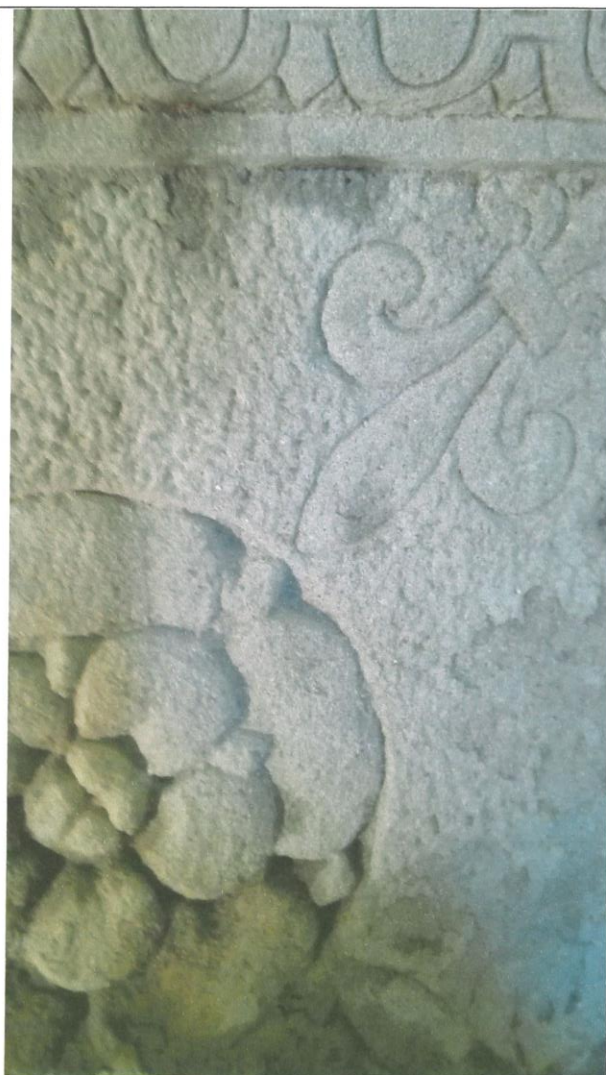
COMMITTENTE: Comune di Casola in Lunigiana, MS	RELATRICE: Veronica Proserpio
DATA: settembre 2017	SCHEDA: n° 6

Fase di consolidamento.
Porzione del fronte con punti inumiditi a seguito delle iniezioni del prodotto consolidante.
Sulla parte superiore del fronte, sono stati osservati molti punti di sfaldamento e distacco che sono stati soggetti al trattamento e successivamente stuccati.

Una volta asciugata la superficie, si è iniziata la fase di consolidamento, tentando l'effettuazione con impiego del prodotto *NANO ESTEL* che è, come già descritto nel progetto, una dispersione colloidale acquosa in grado di migliorare la connessione e la coesione della materia costitutiva provocando la formazione di gel di silice. Il prodotto è stato dato per impregnazione su tutto il corpo del manufatto, a ripetizione rispettando i tempi di reazione ed inoltre, sulle porzioni con rilievo scultoreo conservato, è stato veicolato anche tramite iniezioni sottocorticali (schede 5,6,7).

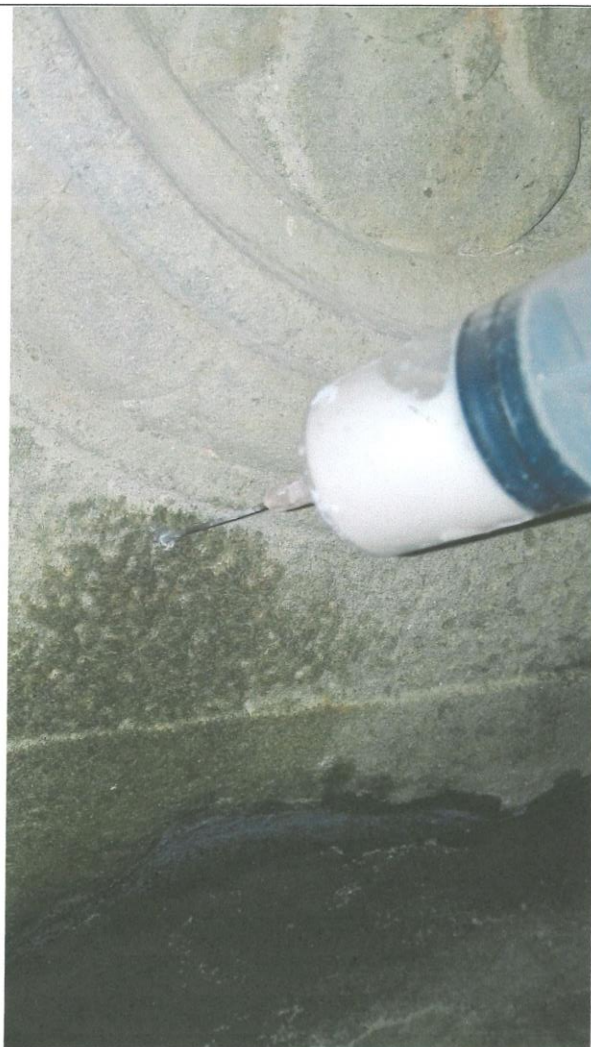
COMMITTENTE: Comune di Casola in Lunigiana, MS	RELATRICE: Veronica Proserpio
DATA: settembre 2017	SCHEDA: n° 8

Iniezione di maltina idraulica priva di Sali solubili, iniettata attraverso piccoli fori effettuati, al fine di riempire i copiosi vuoti sottostanti rilevati con noccatura.

In seguito, sono stati eseguiti dei riempimenti di vuoti sottostanti rilevati utilizzando una maltina fluida a base di calce idraulica e inerti ventilati, veicolata tramite iniezioni sottocorticali e in profondità (schede 8,9).

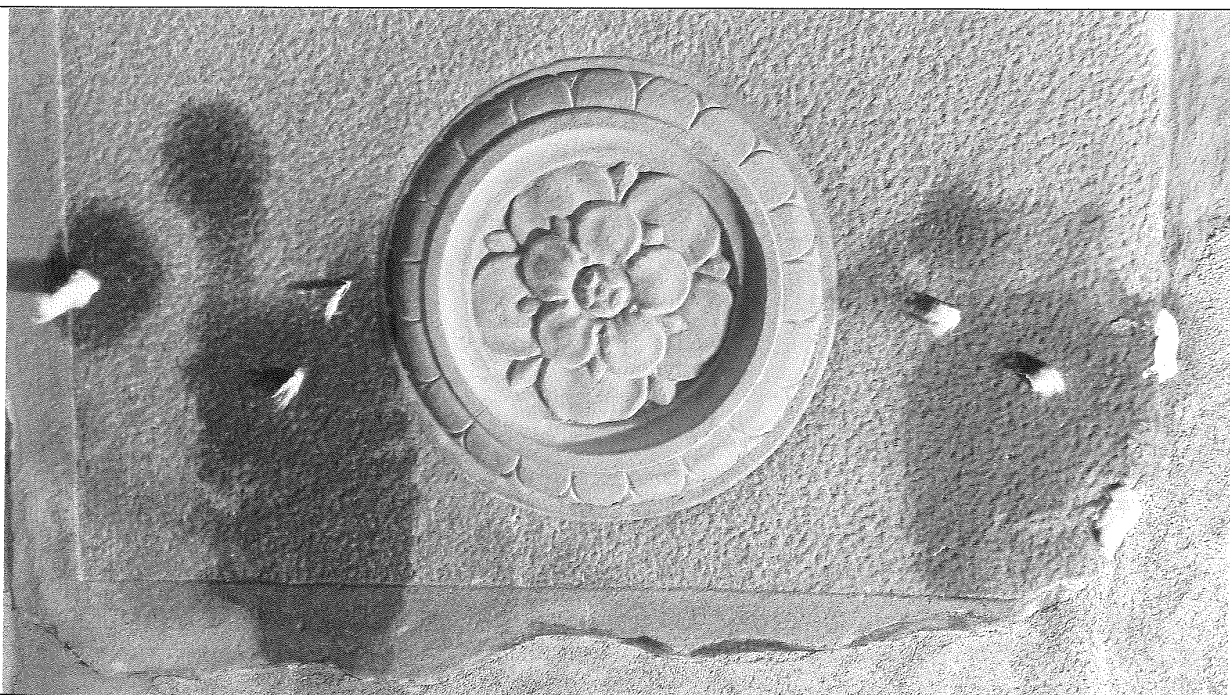
SCHEDA: n° 9

Visione dei punti iniezione di maltina idraulica sul fianco sx, particolarmente interessato da de coesione .

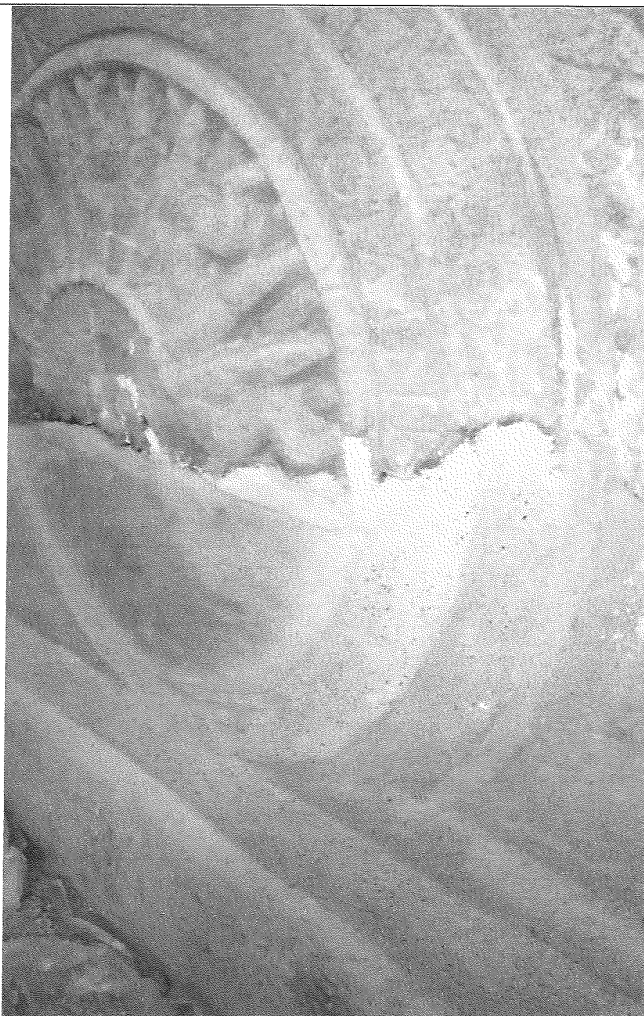
SCHEDA: n° 11

Fronte. Visione della fase di ricostruzione della parte mancante eseguita con successioni di stesure di malta composta da polvere di marmo di media granulometria e calce idraulica *laFarge* .

Simultaneamente ai trattamenti di consolidamento sopra descritti, è stato impostato il rifacimento delle porzioni mancanti, eseguendo stesure di strati sovrapposti di malta con granulometria media a base di polveri di marmo e calce idraulica *La Farge*, cercando via via di ricostruire spessori, ingombri e i volumi del modellato (schede 10,11,12,13,14,15).

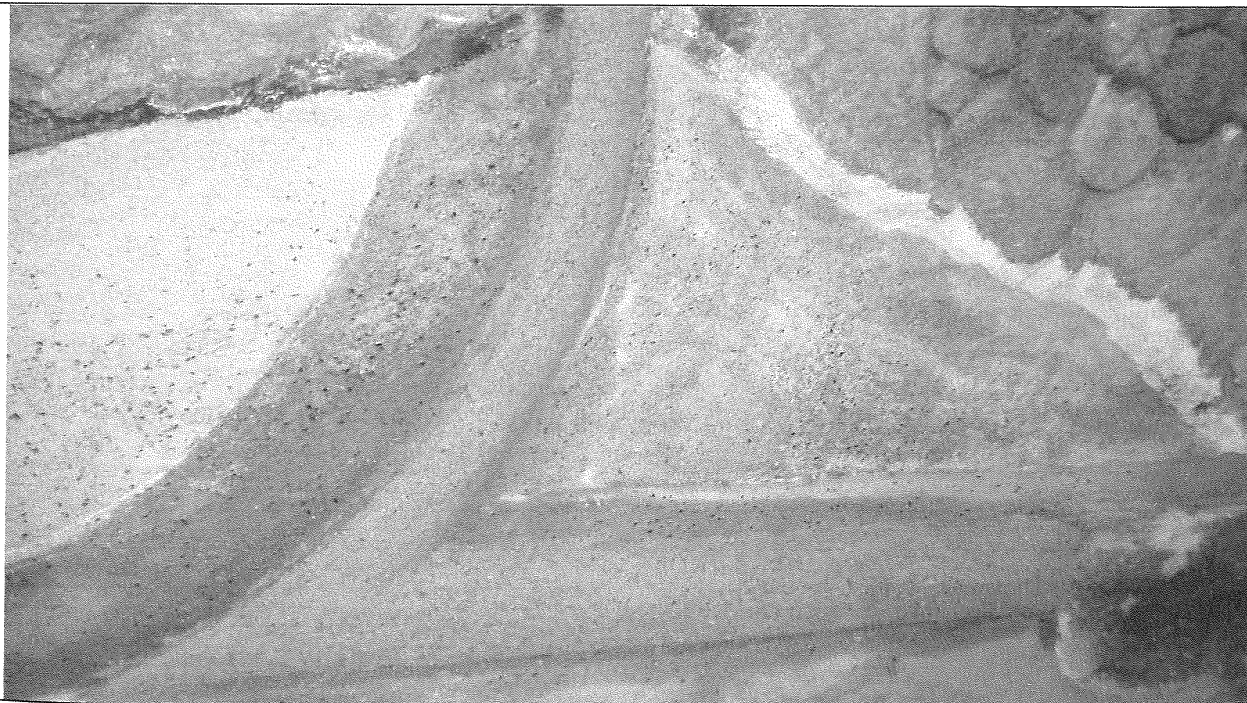
COMMITTENTE: Comune di Casola in Lunigiana, MS	RELATRICE: Veronica Proserpio
DATA: settembre 2017	SCHEDA: n° 12

OSSERVAZIONI Fronte. Visione della fase di ricostruzione della parte mancante eseguita con successioni di stesure di malta composta da polvere di marmo di media granulometria e calce idraulica *laFarge* . Particolare con impostazione delle modanature in rilievo.

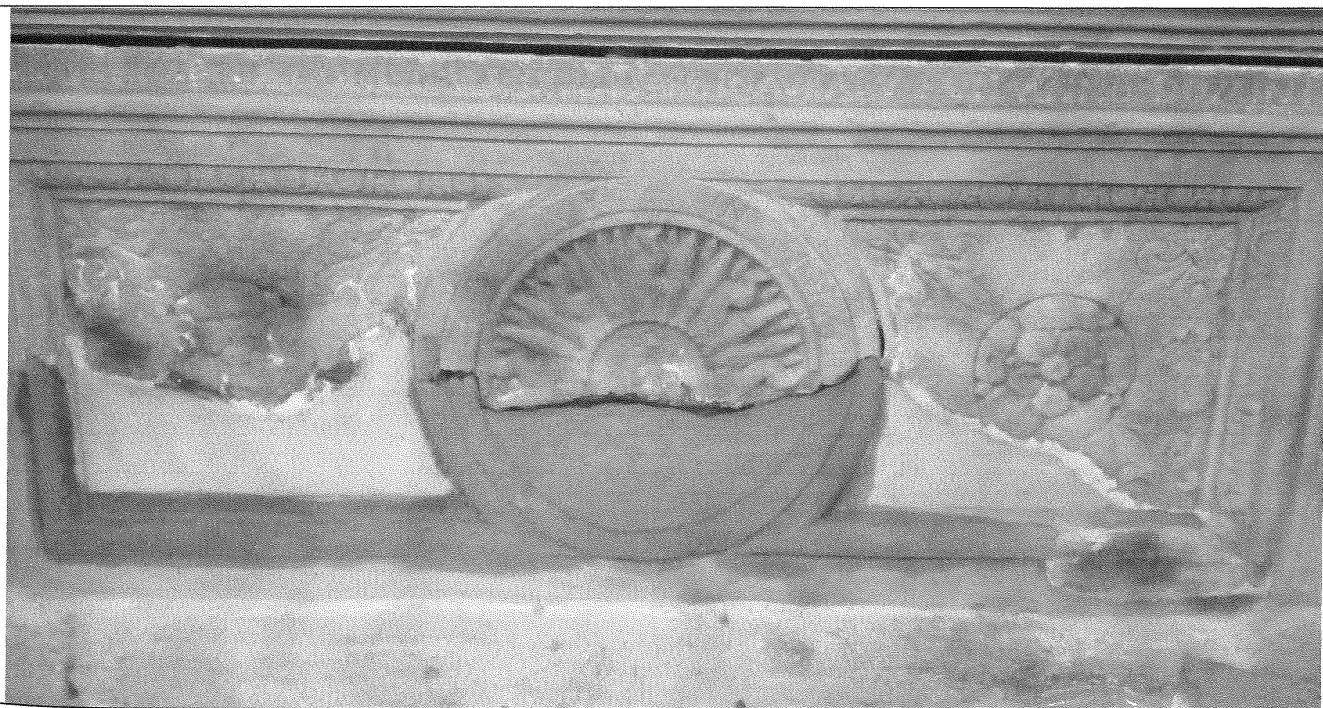
COMMITTENTE: Comune di Casola in Lunigiana, MS	RELATRICE: Veronica Proserpio
DATA: settembre 2017	SCHEDA: n° 13

OSSERVAZIONI Fronte. Avanzamento della fase di ricostruzione della materia mancante.

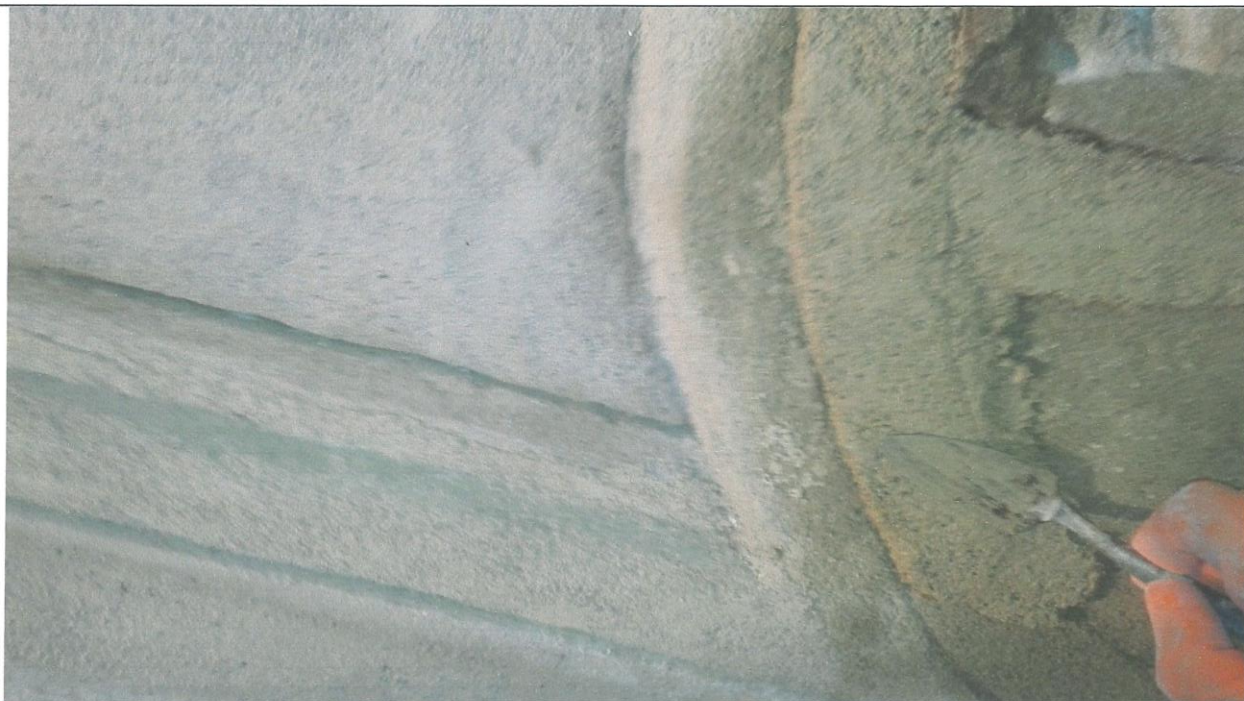
COMMITTENTE: Comune di Casola in Lunigiana, MS	RELATRICE: Veronica Proserpio
DATA: settembre 2017	SCHEDA: n° 14

OSSERVAZIONI Fase di ricostruzione. Particolare del motivo simbolico al centro del fronte, che come da progetto, è stato riproposto ricreando lo spessore entro l'ingombro circolare, senza ricostruzione dettaglio scultoreo .

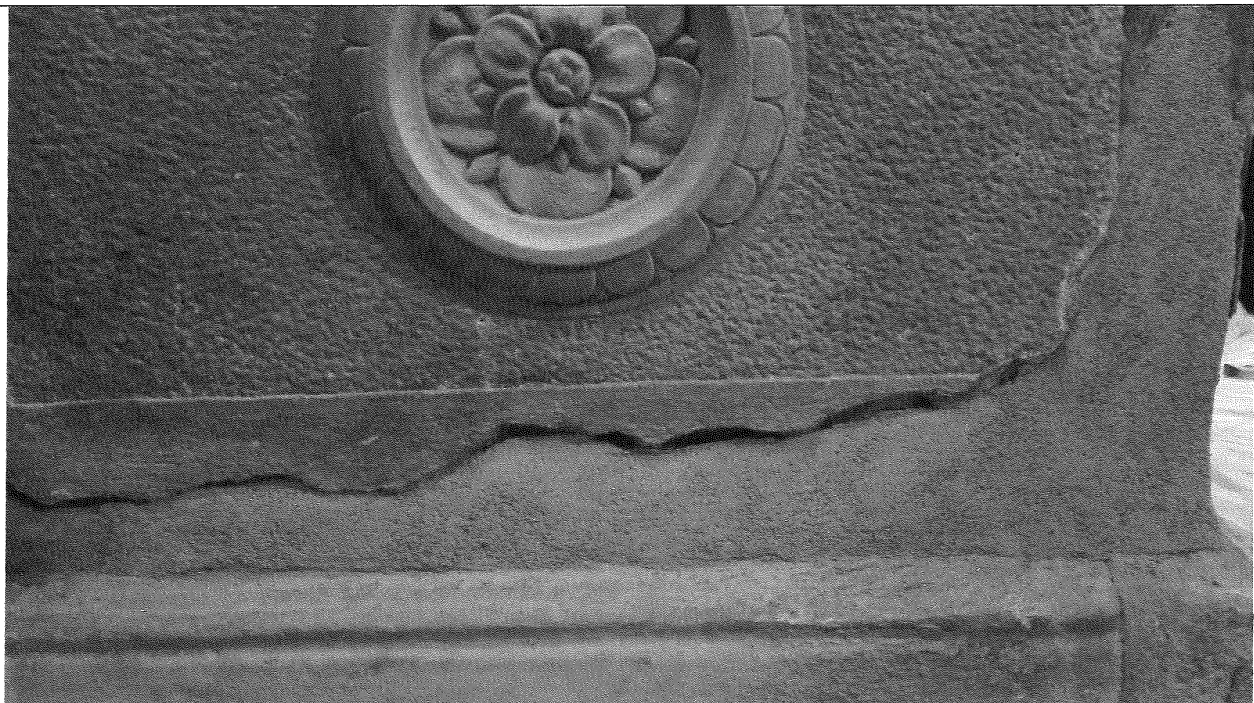
SCHEDA: n° 15

OSSERVAZIONI Fianco sx. Fase di ricostruzione della parte mancante, effettuata tramite successione di stesura di malta con granulometria media.

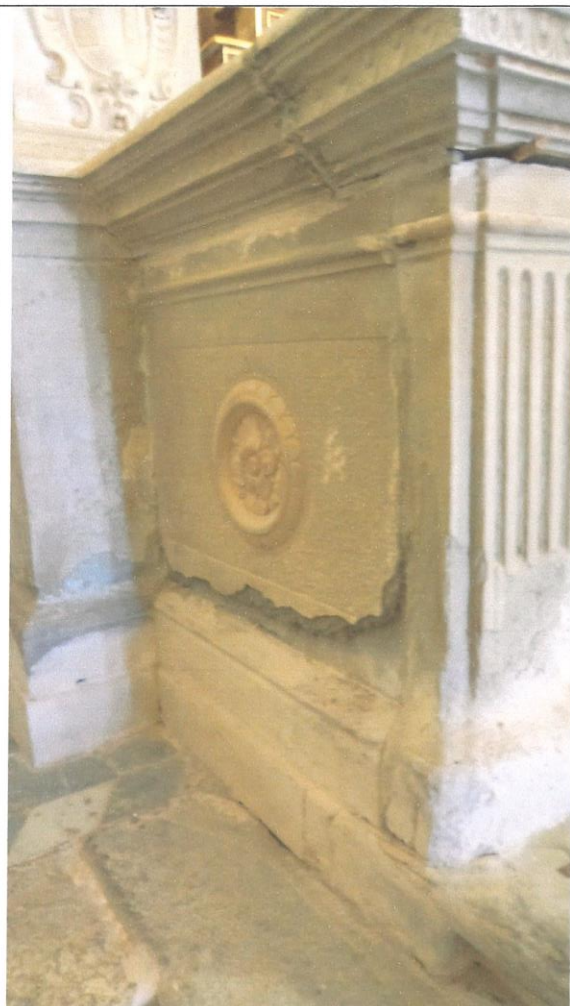
SCHEDA: n° 16

Visione angolare del piano della mensa sollevato da vecchi perni in ferro ossidato e provvisori bastoncini di legno. Qui, sono state rimosse le sigillature, peraltro debordanti e incongrue, sostituiti i perni con barre in acciaio inox, riposizionato il piano con un'inclinazione inferiore e successivamente sigillato l'intercapedine con malta idraulica.

Risolte le precarietà della struttura compositiva delle lastre del fronte e dei laterali, si è affrontato il riposizionamento del piano della mensa effettuato rimuovendo i vecchi perni di ferro ossidato e di quelli provvisori in legno, sostituendoli con barre in acciaio inossidabile fissate con punti di resina epossidica di spessore leggermente inferiore a quelli riscontrati, così da ridurre l'inclinazione del piano probabilmente innalzato a seguito della

deformazione dei perni di ferro (schede 16,17). In concomitanza, è stato rimosso parte del massetto della mensa che è stato poi colmato con una successione di strati di malta a base di calce e sabbie (schede 18,19). In ultimo si sono eseguite le stuccature di finitura ovvero le risarciture delle micro fessurazioni del bassorilievo e le stesure a livello della superficie ornata dove mancante, mediante impiego di malta composta da polveri di marmo colorate (bianco carrara, nero ebano, grigio bardiglio, verde alpi, giallo oro) e grassello cercando di riprodurre una tonalità affine all'originale . (schede 20,21,22,23,24,25,26)

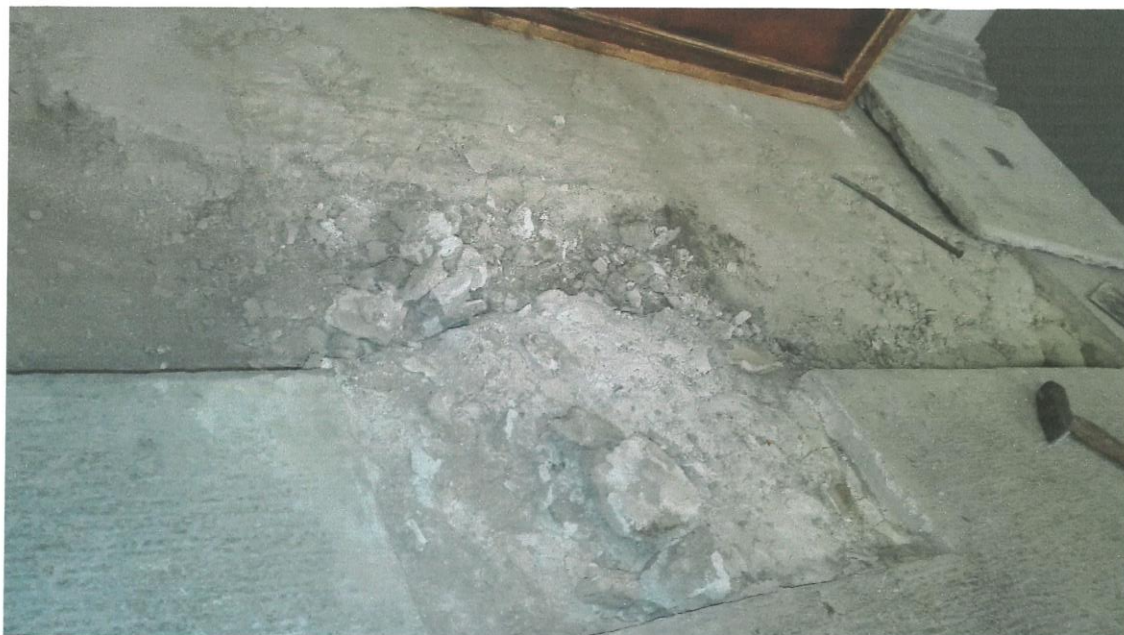
SCHEDA: n° 18

OSSERVAZIONI Visione dall'alto del piano della mensa. Rimozione del massetto irregolare e decoeso effettuato anche per poter muovere il blocco lapideo connesso.

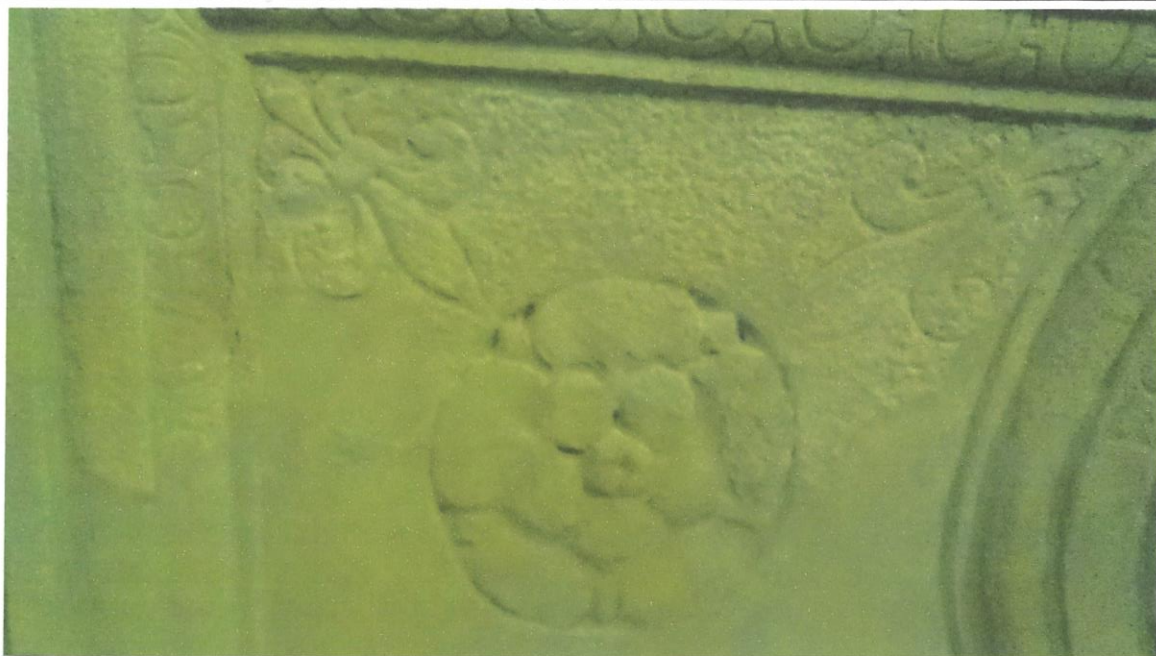
SCHEDA: n° 20

OSSERVAZIONI Fronte del banco. Particolare con stuccatura di finitura delle parti mancanti, eseguita con impiego di malta composta da polveri di marmo e grassello di calce.

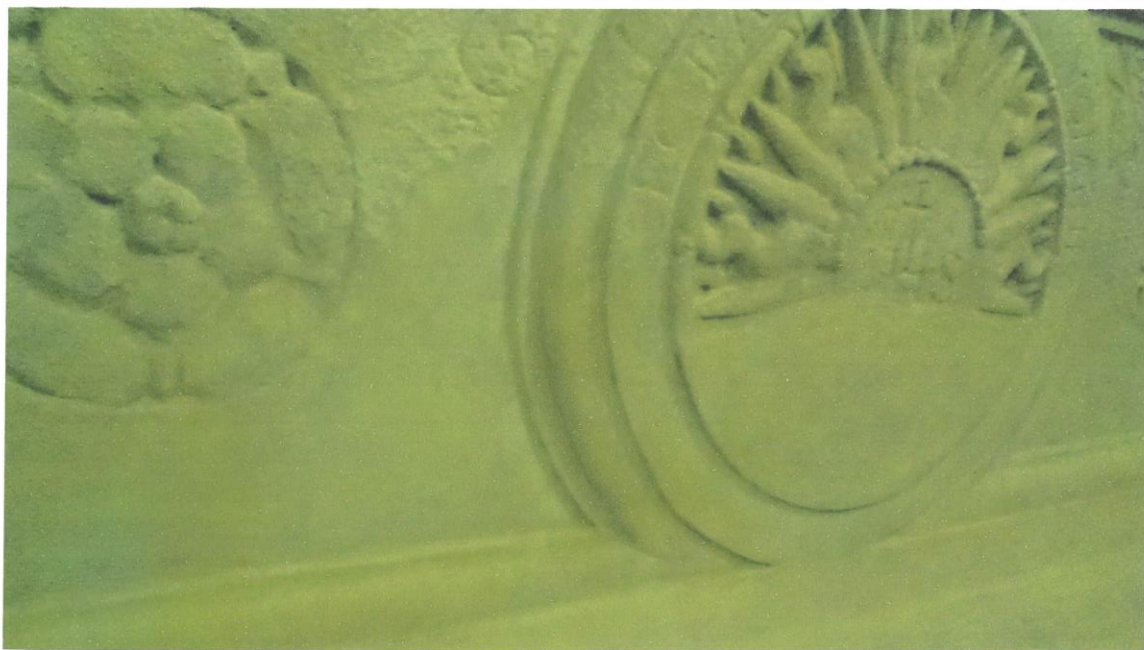
SCHEDA: n° 21

OSSERVAZIONI Fronte del banco. Particolare della stuccatura di finitura del centro e lato sx, con riproposizione delle quote del rilievo.

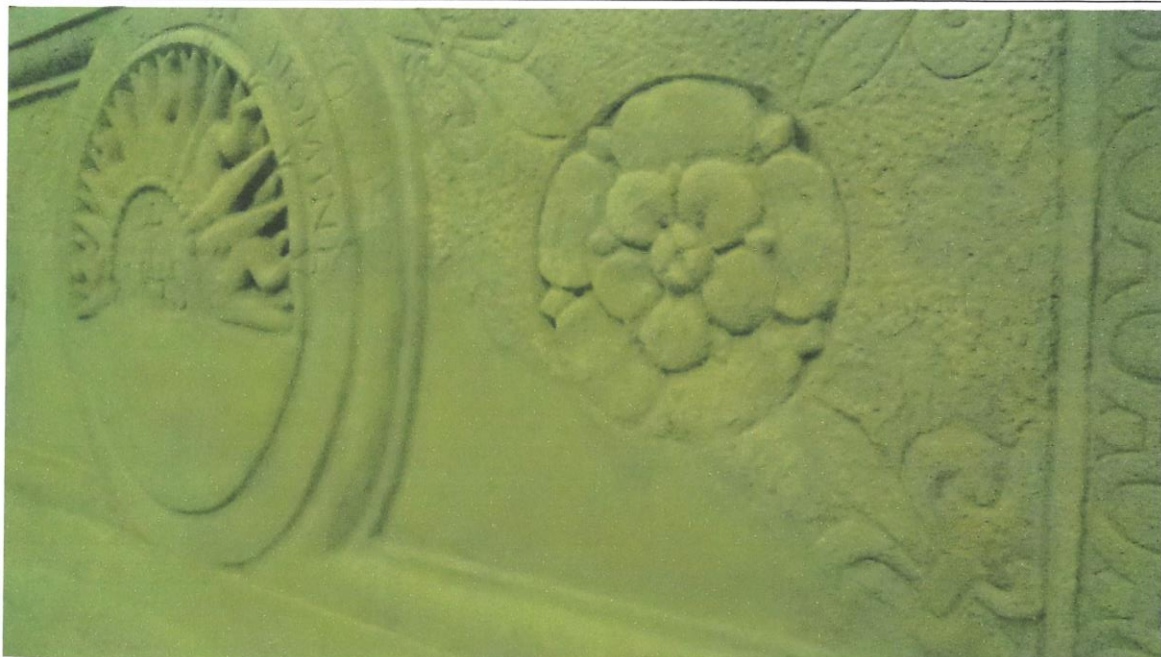
COMMITTENTE: Comune di Casola in Lunigiana, MS	RELATRICE: Veronica Proserpio
DATA: settembre 2017	SCHEDA: n° 22

OSSERVAZIONI Fronte del banco. Particolare della stuccatura di finitura del centro e lato dx, con riproposizione delle quote del rilievo.

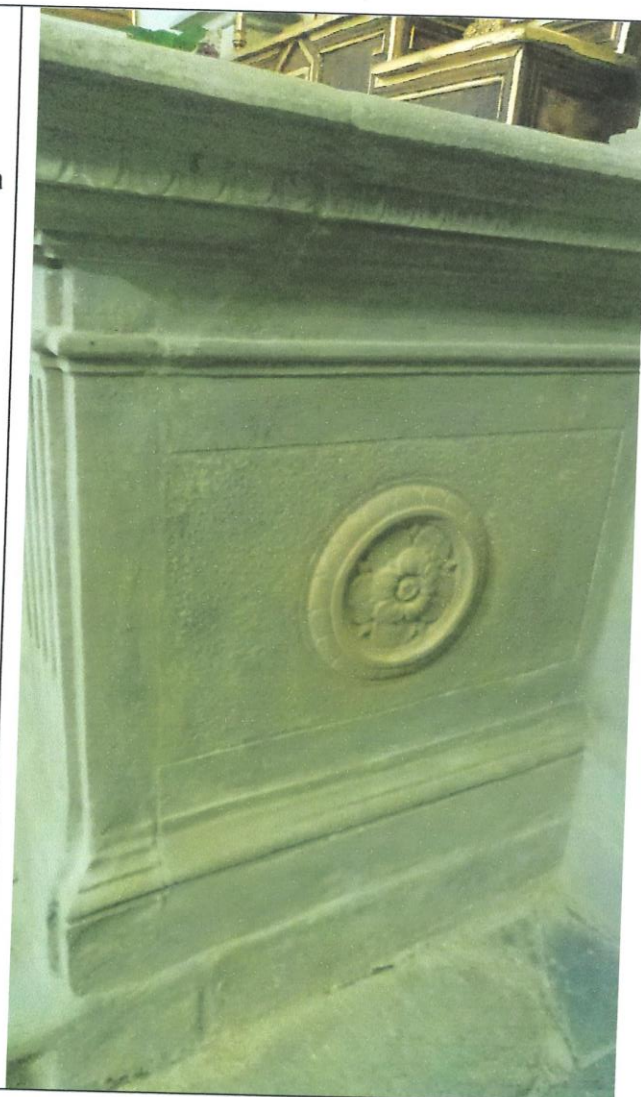
SCHEDA: n° 23

Lato dx del banco.
Visione delle stuccature di finitura

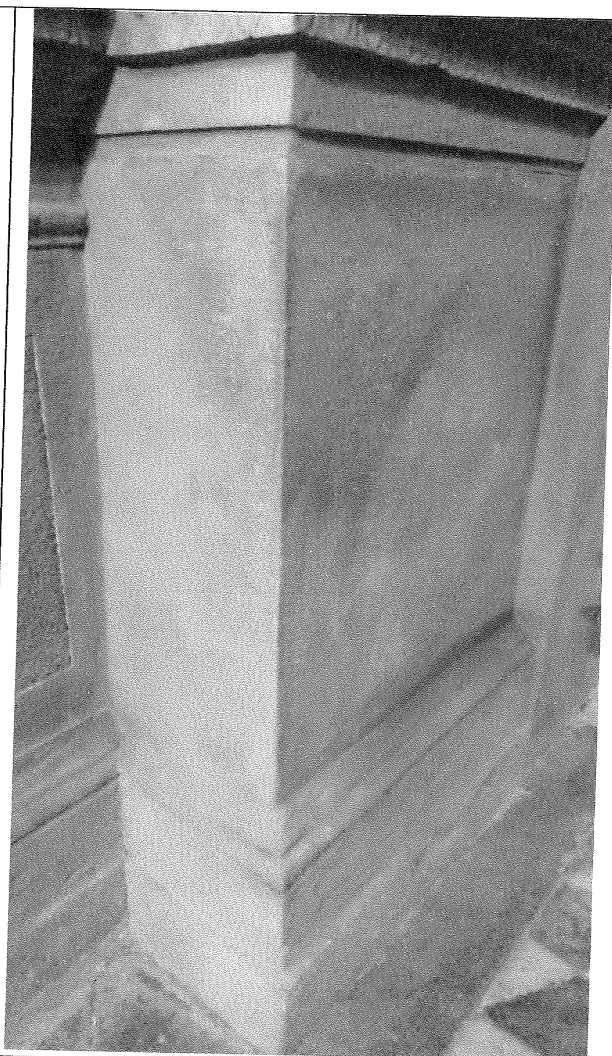
SCHEDA: n° 24

Parte dx dell'altare, blocco retrostante il banco.
Particolare delle stuccature di finitura.

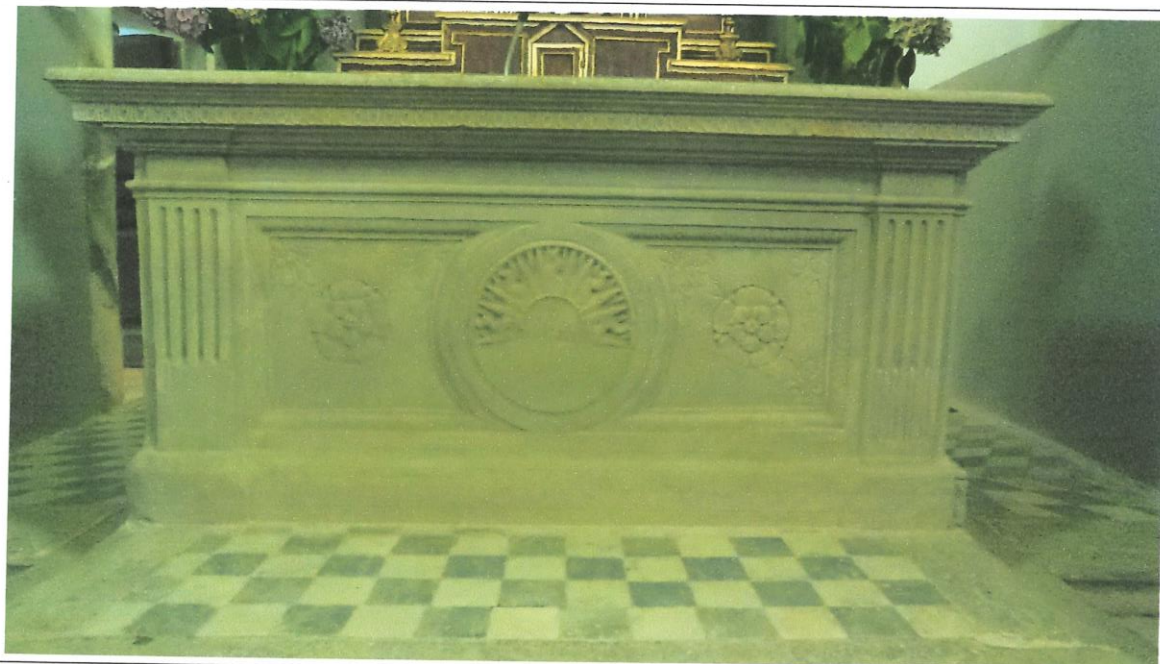
SCHEDA: n° 26

OSSERVAZIONI Fronte del banco. Visione generale del risultato estetico dell'intervento ultimato .
