RELAZIONE DI RESTAURO

PORTA DELLA SACRESTIA

CHIESA DI SAN NICOLO'. CAPRIGLIOLA (MS)

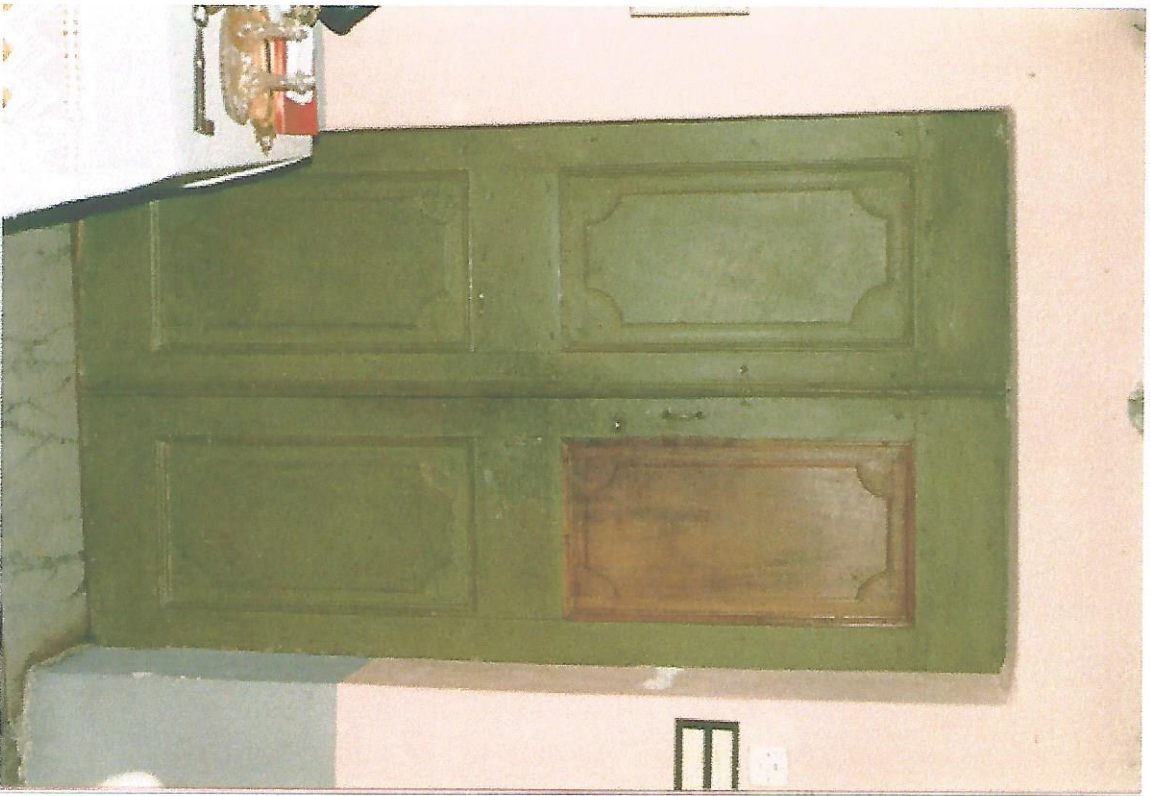
La superficie è ricoperta da una vernice oleoresinosa di colorazione verde da attribuire ad un atto di manutenzione. Attacco locale di insetti xilofagi, in vicinanza del pavimento,

che ha causato indebolimento e conseguente lieve perdita di materia lignea.
Distanziamento tra le tavole per naturale ritiro del legno, qualche fessurazione; mancanza di una cornice nella parte inferiore della formella alta nell'anta di sinistra.

**Recto, prima dell'intervento
prova di pittura**

Asportazione della vernice verde e delle varie incrostazioni con sverniciatore in gel a base di cloruro di metilene.

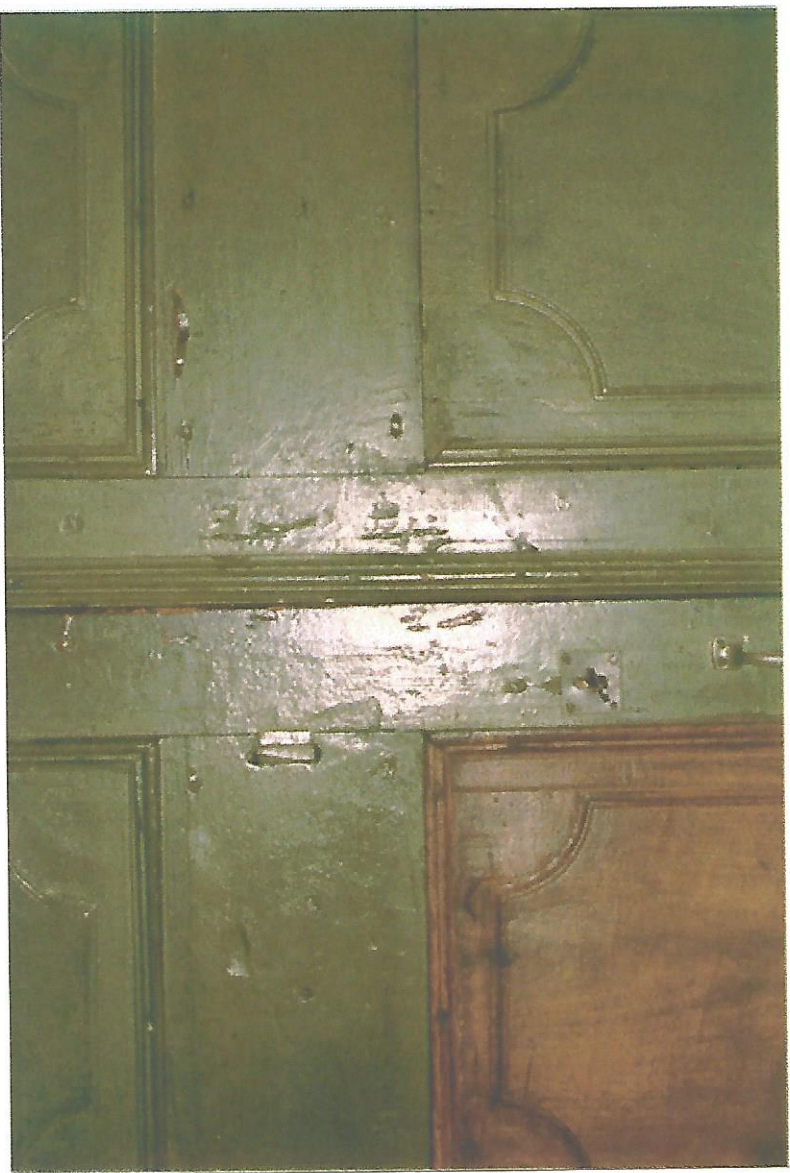
Idem, particolare

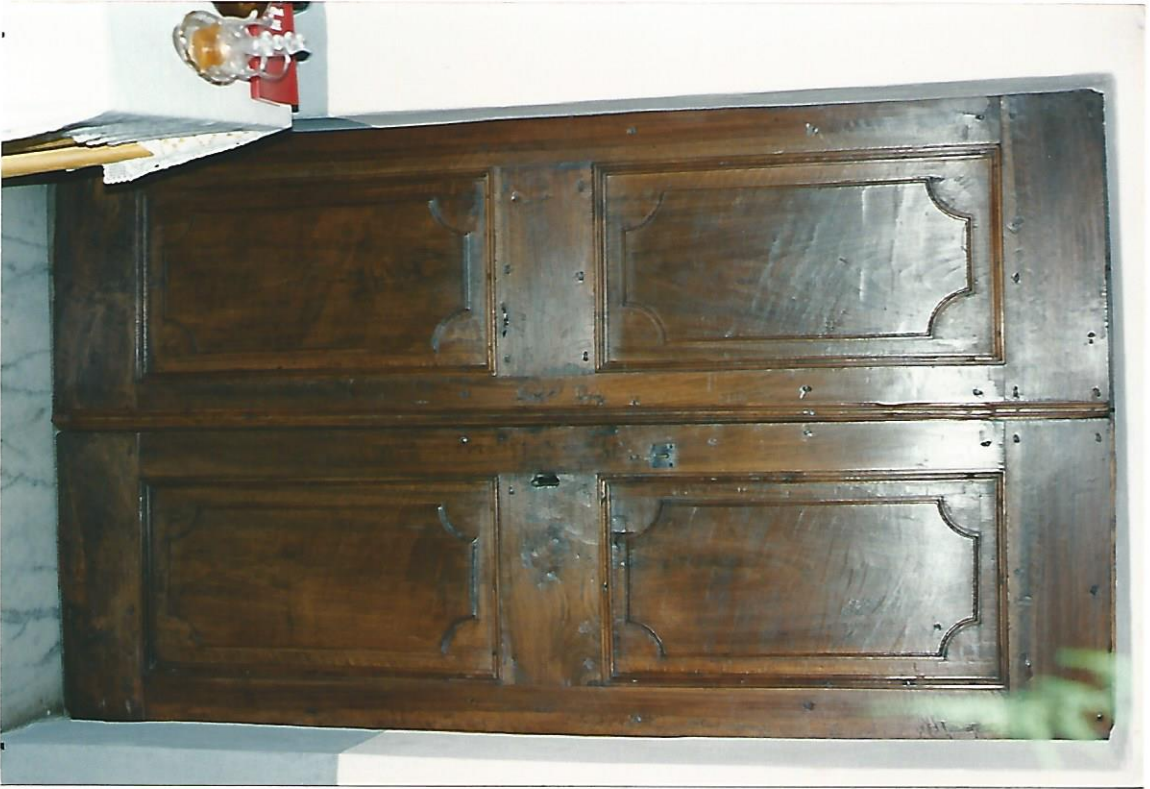
Recto, intervento ultimato

Ricostruzione della cornice mancante in legno di noce; sverzature di alcune fessure e della grossa lacuna sul retro, con piccoli tasselli in legno idoneo, sotto livello. Rinforzi vari con viti inox e perni in legno di faggio essiccato.

Con resina Araldit SV427 e cariche cromatiche, su lacune e fessurazioni, a livello e sotto livello.

Integrazione cromatica di alcune zone a 'mordente' color noce e applicazione di cera da mobileria. Lieve lucidatura.

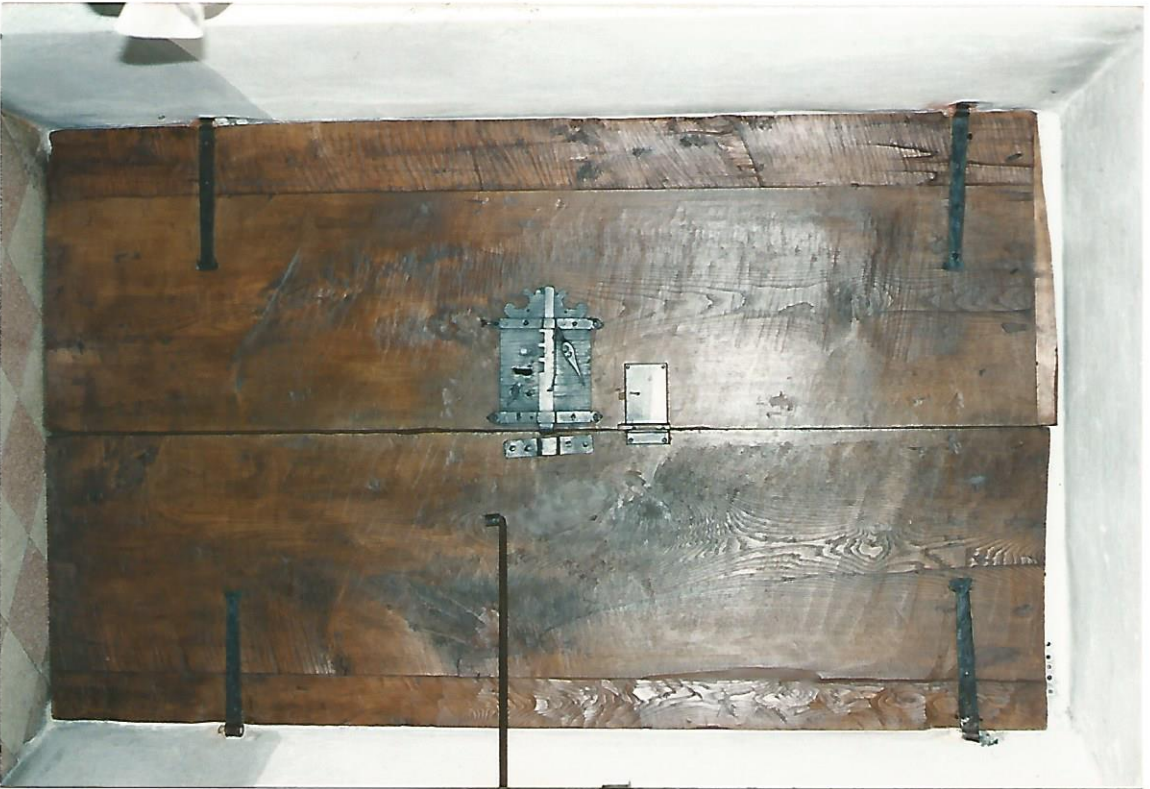
Verso, idem
