**ANALISI DI LABORATORIO
MATERIALI LAPIDEI E PITTORICI
DR. MARCELLO SPAMPINATO**

Analisi stratigrafiche su campioni prelevati da decorazioni murali di Villa di Corliano (PI)

Dr. Marcello Spampinato

Lucca 14/05/05

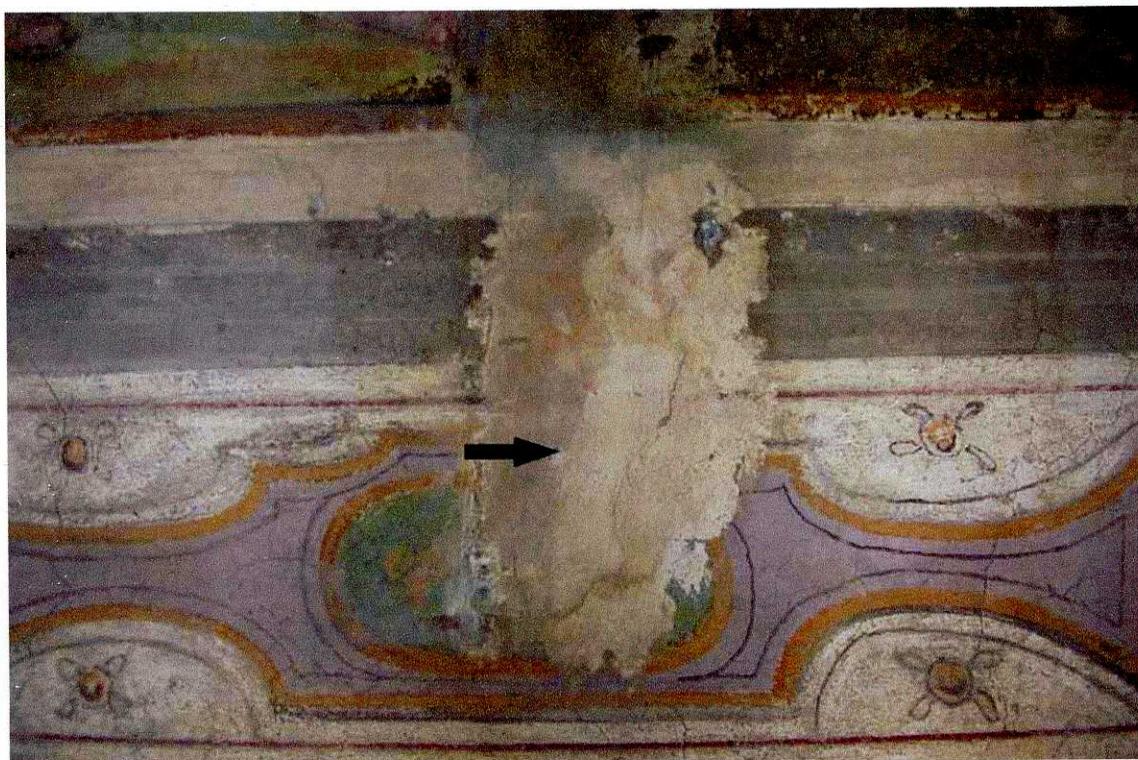
Prelievo n°1

La stuccatura è composta da una malta caratterizzata da una calce dalle caratteristiche leggermente idrauliche e inerte di tipo sabbioso.

La malta è ricoperta da una stesura a calce, ma è separata dalla prima da una pellicola sensibilmente ossidata (probabilmente a causa dell'incendio) da una pellicola costituita da particelle ocracee e sostanza organica.

Sulla superficie della stesura a calce si rileva un sottile livello di ossidazione (di colore giallastro) causato dall'incendio e residui di deposito di nerofumo. Il livello di ossidazione è imputabile al riscaldamento di impurità facilmente ossidabili (es. composti di ferro) presenti all'interno della stesura a calce o come depositi (es. pulviscolo) presenti sulla superficie.

A	Malta a calce dalle caratteristiche leggermente idrauliche, con inerte di tipo sabbioso
B	Pellicola costituita da particelle ocracee e probabile sostanza organica (colla?), entrambe soggette a fenomeni di ossidazione (a causa probabilmente dell'incendio). Il significato di questa pellicola è incerto
C	Stesura bianca a calce
D	Livello di ossidazione della superficie (spessore di pochi microns) con residui di nerofumo (entrambi causati dall'incendio)

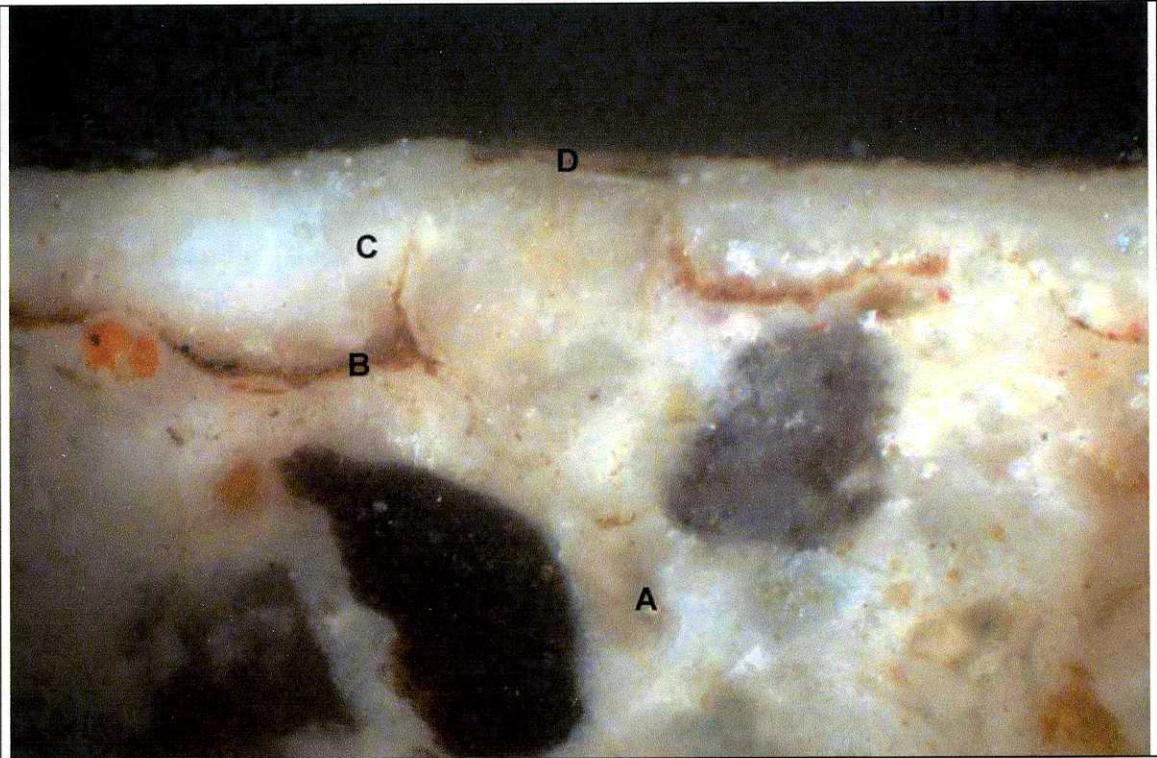
microfoto 1 – prelievo n°1

- 1) luce riflessa della sezione opaca (150x): inquadratura d'insieme della sequenza stratigrafica
- 2) luce trasmessa e nicol paralleli della sezione sottile (200x): particolare delle stesure e dei depositi

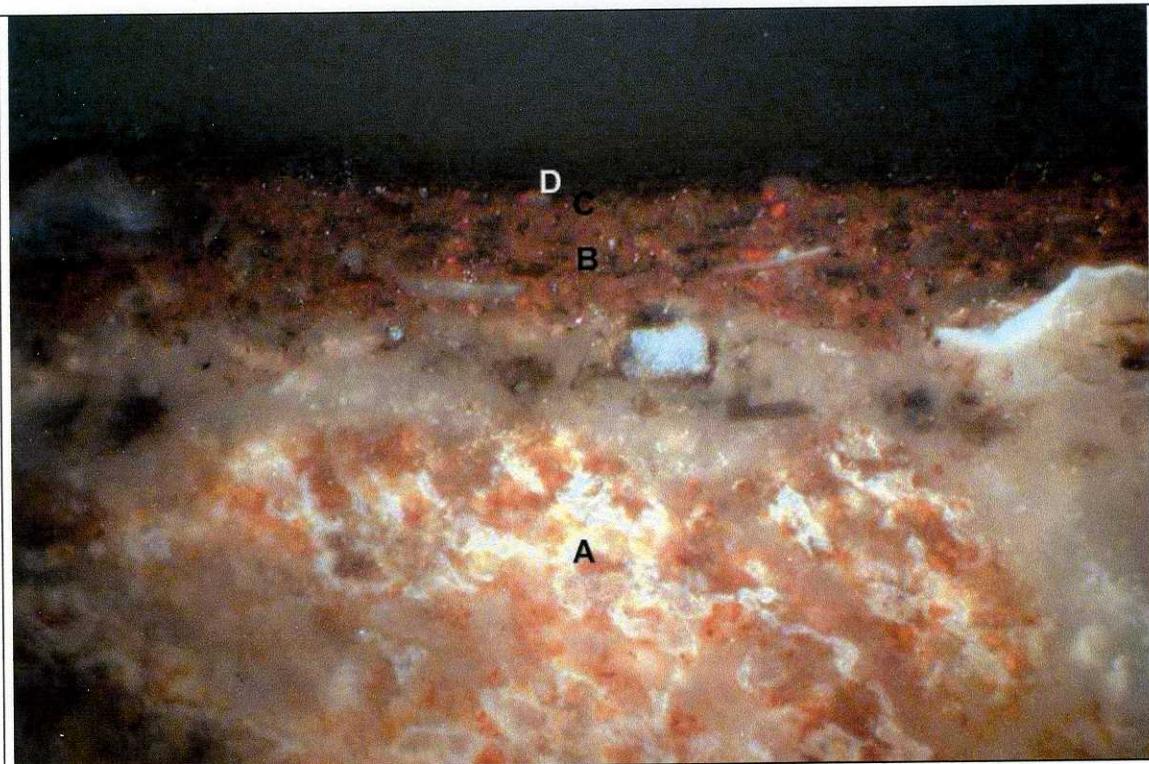
microfoto 1 – prelievo n°2

- 1) luce riflessa della sezione opaca (150x): inquadratura d'insieme della sequenza stratigrafica
- 2) luce trasmessa e nicol paralleli della sezione sottile (200x): inquadratura della sequenza stratigrafica
- 3) luce trasmessa e nicol paralleli della sezione sottile (500x): particolare degli strati e depositi superficiali dove è meglio visibile il livello di ossidazione (C)

A	Intonaco a calce aerea e inerte sabbioso
B	Stesura pittorica a calce pigmentata con ocre, nero carbone e aggiunta di smaltino azzurro (vetro macinato pigmentato con ossidi di cobalto). Le ocre presentano colore rosso scuro a causa probabilmente dell'ossidazione subita dal calore dell'incendio
C	Livello di ossidazione presente sulla superficie pittorica, causato dall'incendio
D	Spesso deposito di nerofumo

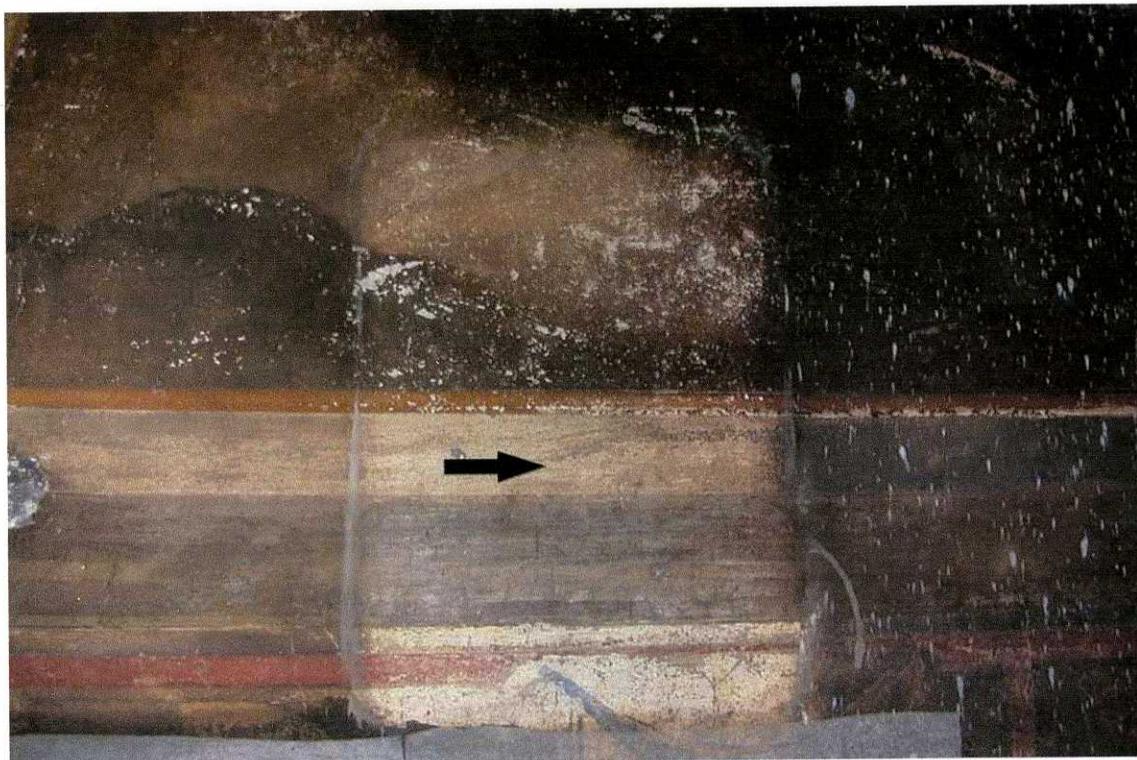
Prelievo n°3

All'analisi si rileva la quasi totale asportazione del deposito di nerofumo (presenti solo sporadici residui). Il livello di ossidazione superficiale della stesura pittorica è stato parzialmente asportato; d'altra parte, essendo presente anche all'interno della superficie pittorica (anche solo per pochi microns), la sua totale asportazione avrebbe comportato anche un'abrasione del colore.

A	Intonaco a calce aerea e inerte sabbioso
B	Stesura pittorica a calce con polvere di marmo e poche ocre (probabilmente ossidate per l'incendio)
C	Sottile e discontinuo livello di ossidazione della superficie pittorica, causato dall'incendio
D	Sporadici residui di deposito di nerofumo

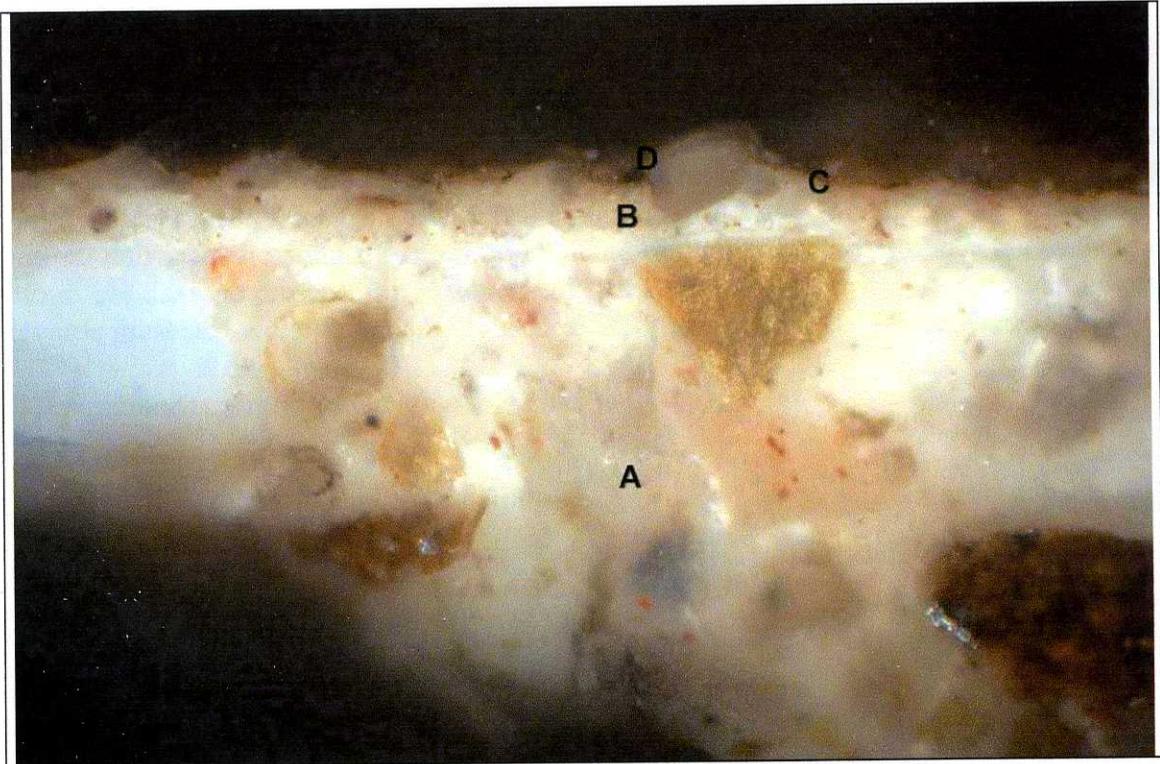
microfoto 1 – prelievo n°3

- 1) luce riflessa della sezione opaca (150x): inquadratura d'insieme della sequenza stratigrafica
- 2) luce trasmessa e nicol paralleli della sezione sottile (500x): particolare della stesura e dei depositi superficiali

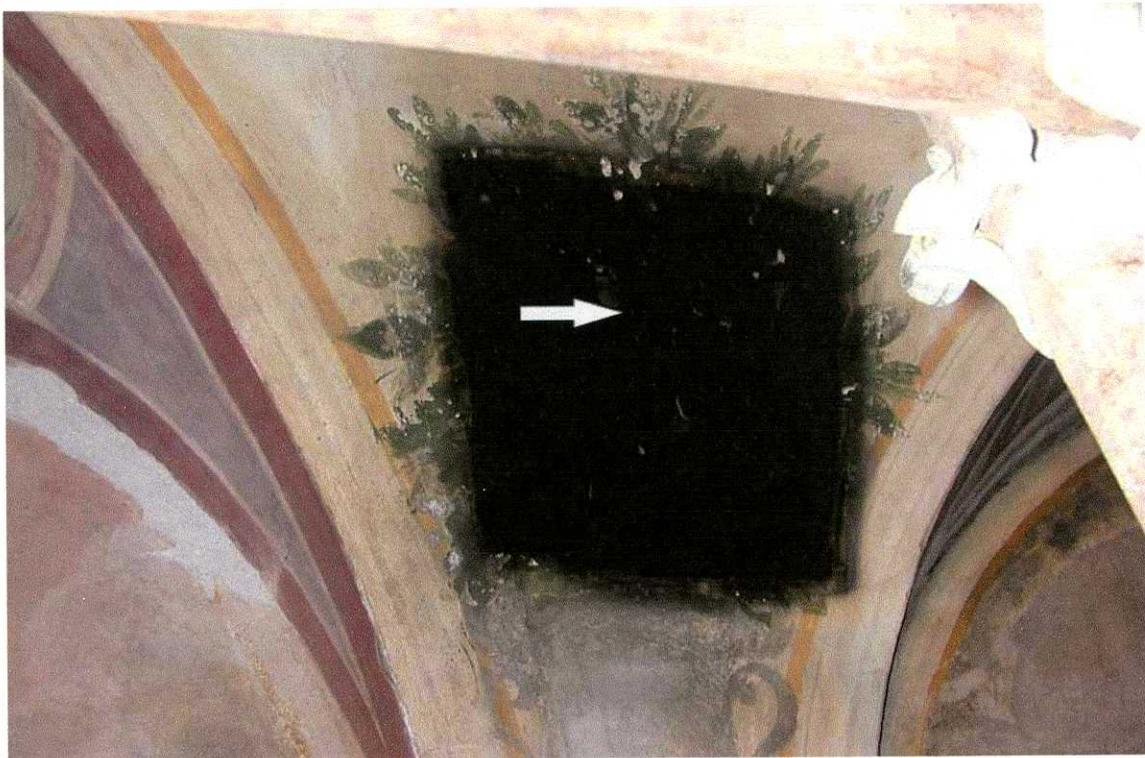
Prelievo n°4

Il colore è costituito da una spessa stesura a calce pigmentata con terra verde, che tende a distaccarsi per esfoliazione. Al di sotto dei distacchi si rileva l'infiltrazione di nerofumo e di depositi salini. L'analisi chimica ha infatti rilevato concentrazioni non trascurabili di solfati e cloruri a indicare infiltrazioni di umidità dalla muratura.

Gli effetti dell'incendio sono rilevabili non soltanto dal deposito di nerofumo ma anche da un livello di ossidazione presente sia in superficie, sia all'interno della stesura pittorica. La stessa terra verde presenta a volte fenomeni di inscurimento per ossidazione generata dal calore.

<i>Descrizione stratigrafica</i> (dallo strato più profondo al più superficiale):	
A	Deposito costituito da nerofumo e da sali (solfati e cloruri) infiltrati al di sotto della stesura pittorica
B	Sottile porzione di stesura pittorica a calce, pigmentata con terra verde. Quest'ultima appare soggetta a inscurimento per ossidazione causata dal calore dell'incendio
C	Livello di sostanza ossidata a causa dell'incendio
D	Porzione superiore della stesura pittorica a calce, pigmentata con terra verde. In parte il pigmento presenta fenomeni di inscurimento per ossidazione
E	Livello di ossidazione presente sulla superficie pittorica, causato dall'incendio
F	Spesso deposito di nerofumo

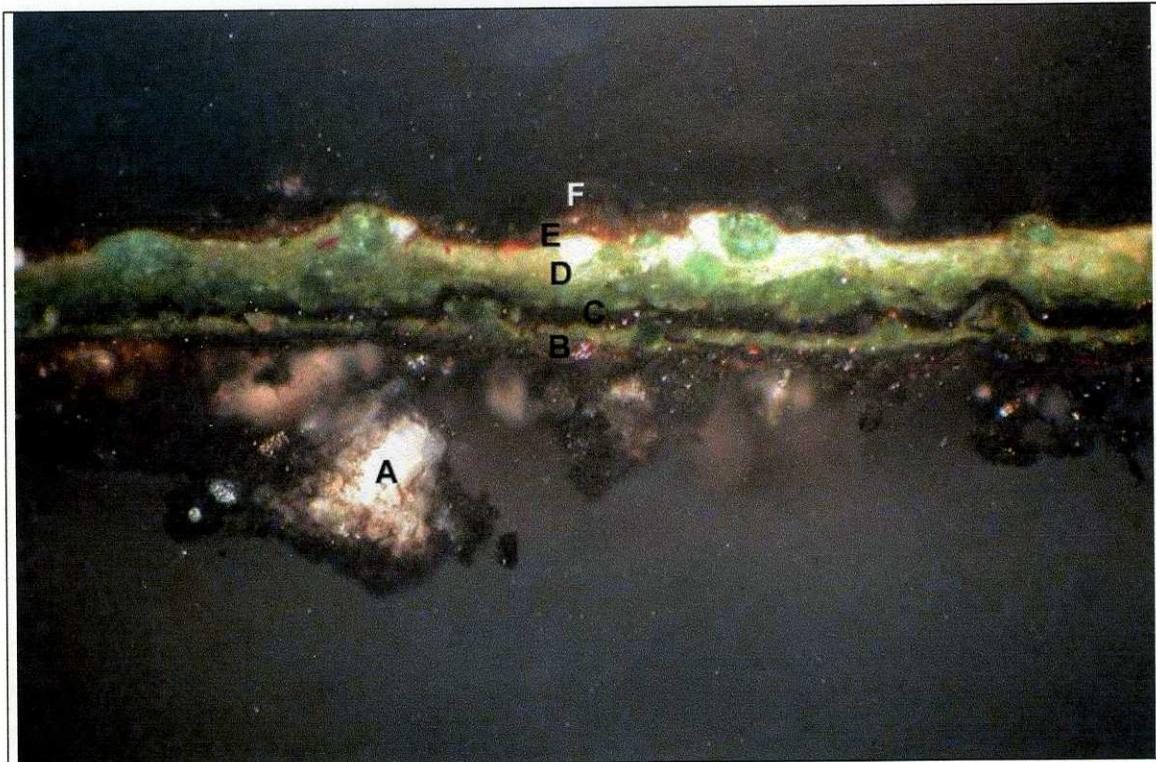
microfoto 1 – prelievo n°4

- 1) luce riflessa della sezione opaca (150x): inquadratura d'insieme della sequenza stratigrafica
- 2) luce trasmessa e nicol paralleli della sezione sottile (200x): inquadratura della sequenza stratigrafica
- 3) luce trasmessa e nicol paralleli della sezione sottile (500x): particolare della stesura pittorica e dei depositi superficiali; si distingue chiaramente il livello di ossidazione giallo brunastro dal deposito di nerofumo
