Lucca 28/07/98

**Dott. Marcello Spampinato**  
**Analisi Materiali Lapidei**  
**Via della Quarquonia 10 (LU)**  
Tel/Fax 0583/495539

**Analisi petrografiche e chimiche di campioni prelevati dalla statua di Leopoldo II in  
Piazza della Repubblica a Livorno**

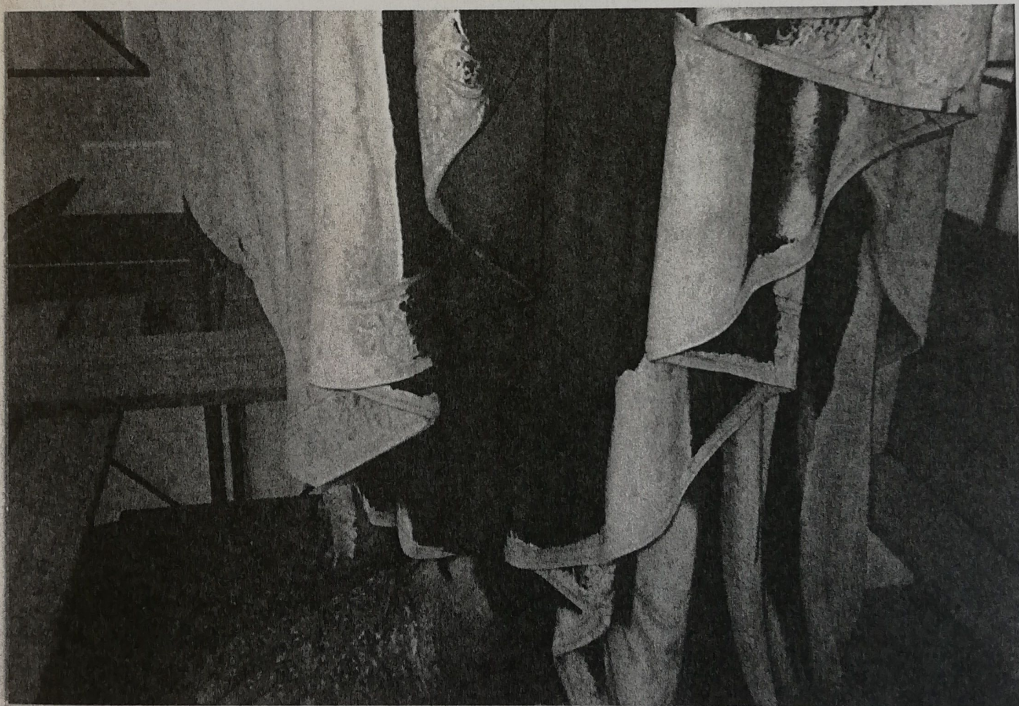
### **Campione 1**

crosta nera piega della veste

All'analisi petrografica la crosta risulta costituita da una matrice di gesso che ingloba polveri del particolato atmosferico in concentrazione abbondante. Sotto la crosta la superficie marmorea tende a esfoliare in sottili scaglie:

All'analisi chimica per la determinazione dei sali solubili, nella crosta si rilevano oltre a solfati (gesso) in concentrazione elevata, anche concentrazioni discrete di nitrati e cloruri la cui origine è da ricercare nell'inquinamento (nitrati) e nel particolato atmosferico (cloruri).

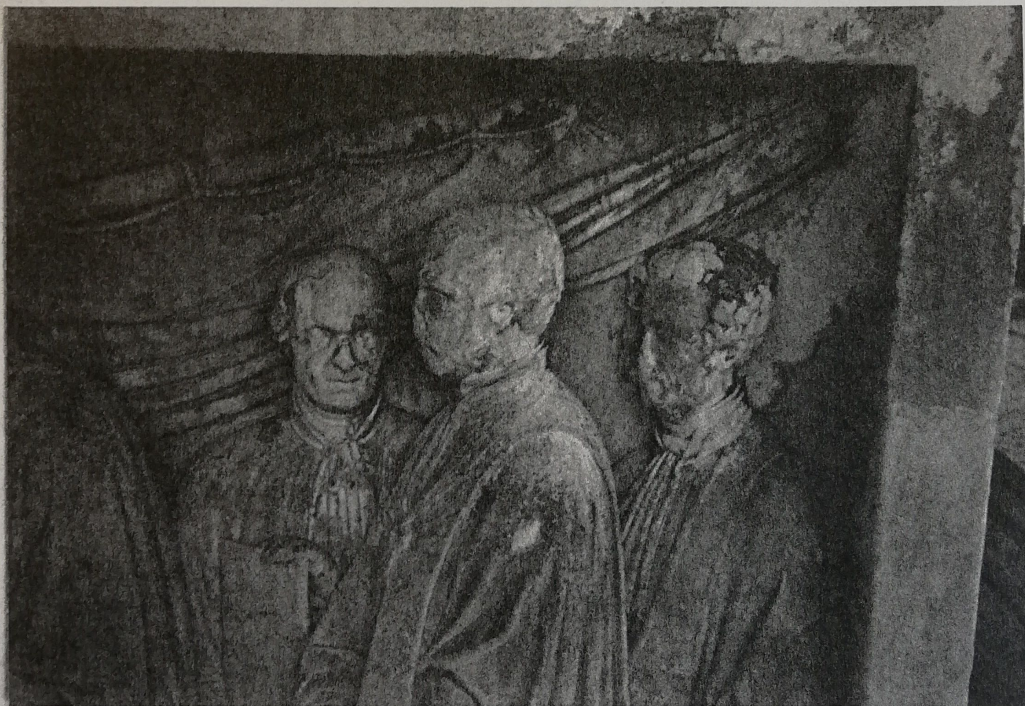
### Campione 3

patina giallo brunastra bassorilievo

All'analisi petrografica la patina risulta costituita da un sottile deposito di natura biologica (licheni) infiltrato all'interno dei cristalli di calcite della superficie marmorea che appaiono corrosi.

- A) superficie di marmo; presenta microcorrosioni imputabili al metabolismo di depositi biologici (licheni)
- B) pellicola costituita da depositi giallo brunastri di natura biologica (licheni) infiltrati anche all'interno della superficie di marmo

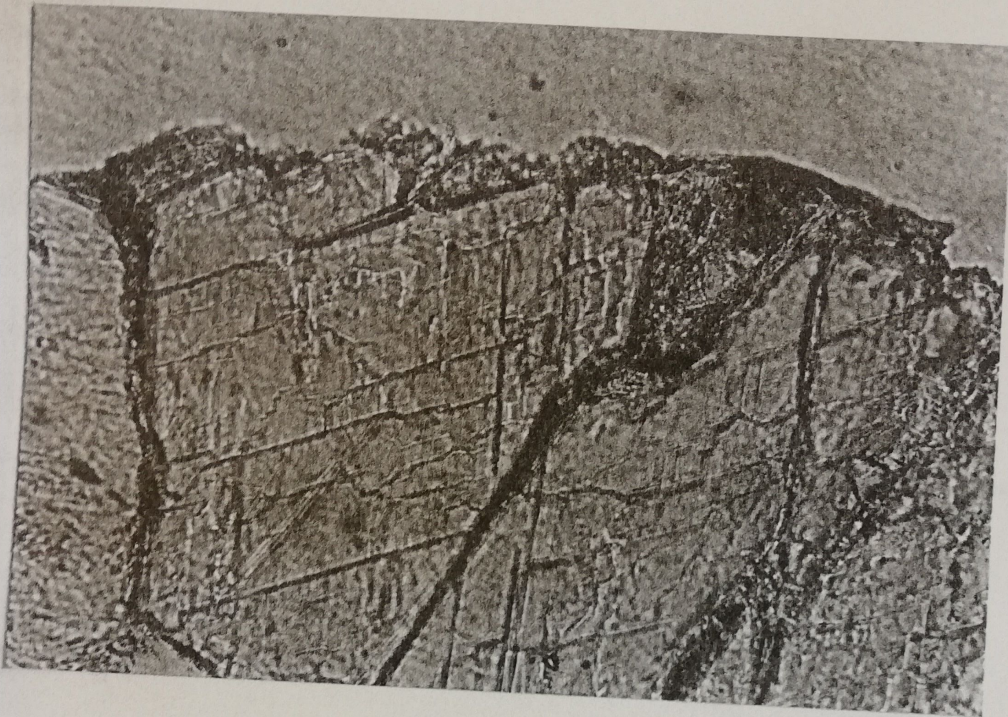
microfoto 1 - campione 3

- 1) luce trasmessa e nicol paralleli della sezione sottile (500x): particolare della superficie dove si osserva la pellicola biologica (B) infiltrati anche all'interno del marmo (A)
- 2) luce trasmessa e nicol incrociati della sezione sottile (500x): stessa inquadratura della foto precedente dove è meglio osservabile l'aspetto corroso della superficie di marmo

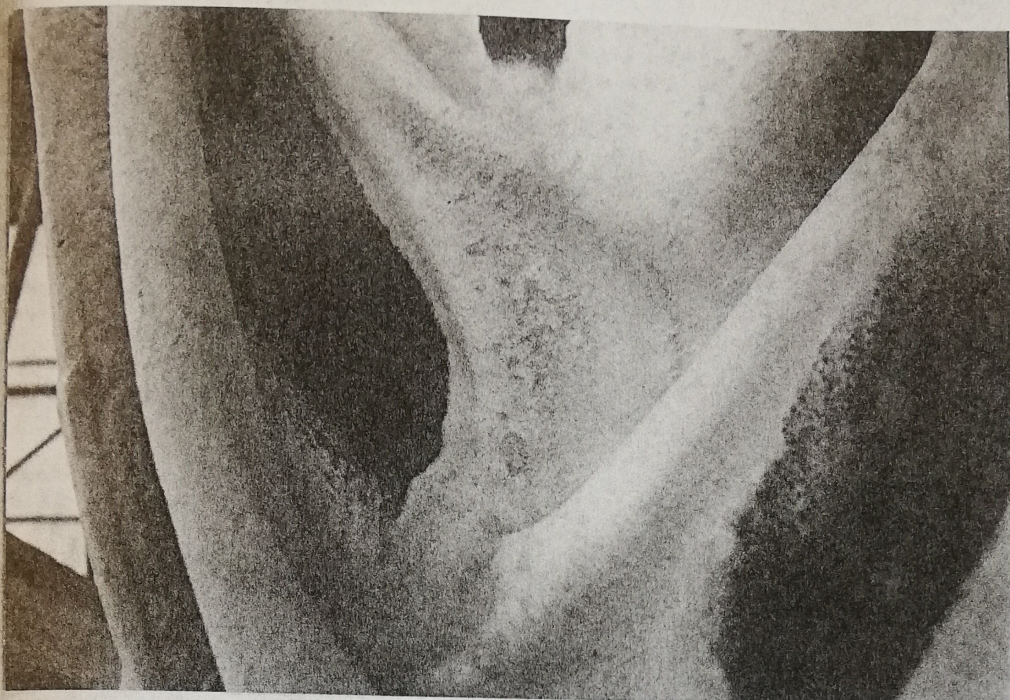
Le superfici marmoree risultano diffusamente interessate da fenomeni di decoesione (disgregazione) dei granuli di calcite costituenti la superficie; il fenomeno è valutabile da superficiale con leggera perdita di materiale al tocco della mano, a profondo nel caso in cui la perdita di materiale risulta più consistente, particolarmente in corrispondenza delle superfici più lavorate. Sotto le croste nere si rileva a volte la presenza di fenomeni di esfoliazione del marmo in sottili scaglie.

croste nere e fenomeni di decoesione della superficie marmorea

Per il consolidamento dei fenomeni di decoesione si suggerisce l'applicazione di silicato di etile, mentre per la riadesione delle scaglie potranno essere utilizzate resine acriliche (tipo Primal) o elastomeri fluorurati.
