Lucca, 30 Ottobre 2011

**Oggetto: Breve relazione tecnica e preventivo di spesa per il restauro di un secchiello in argento conservato presso il Museo Diocesano di Massa, Palazzo Arcivescovile, Via Alberica, 26**

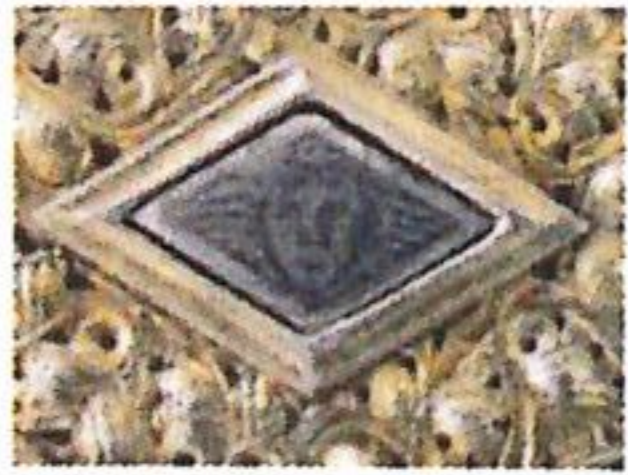
Proprio questo elemento decorativo, si è rivelato come punto debole del manufatto: infatti, la sottile lamina del secchiello, si è notevolmente indebolita a causa della saldatura effettuata per ancorare i cherubini, i quali risultano spezzati.

In un restauro relativamente recente, si era cercato di ricollocare questi elementi tramite incollaggio con resina, che col tempo ha ceduto, anche a causa delle tensioni esercitate dal manico.

Nonostante il secchiello sia oramai musealizzato, perciò non più utilizzato nella sua funzione, si auspica un intervento sostanziale, che va a ripristinare tramite nuova saldatura e l'inserimento di lamina d'argento le parti lesionate; infatti, anche se non ancora rotto, risulta fissato con resina altresì l'altro cherubino, che andrà smontato in quanto l'apporto di calore necessario alla saldatura deformerà il materiale polimerico utilizzato.
