*EsseDi s.n.c.*

LABORATORIO DI RESTAURO

RELAZIONE TECNICA CIRCA L'INTERVENTO DI  
RESTAURO EFFETTUATO SU TAVOLA RAFFIGURAN-  
TE MADONNA CON BAMBINO S.GIUSEPPE E S.MA-  
RIA MADDALENA SITA IN COMANO NELLA CHIESA  
DI S.GIORGIO

GIUGNO 1997

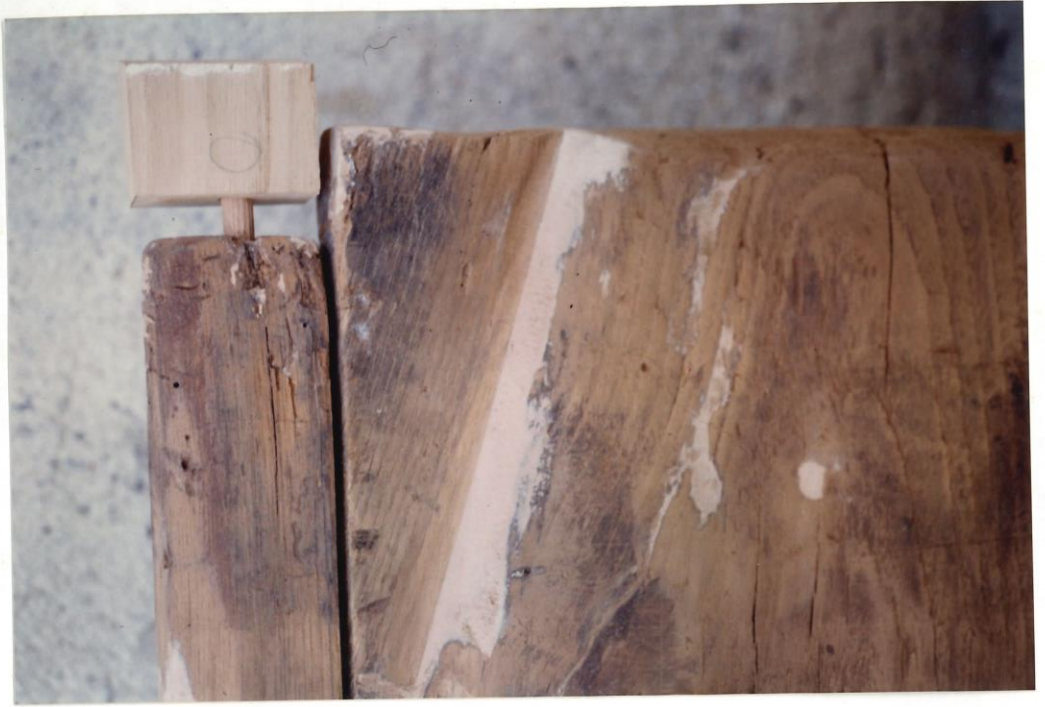
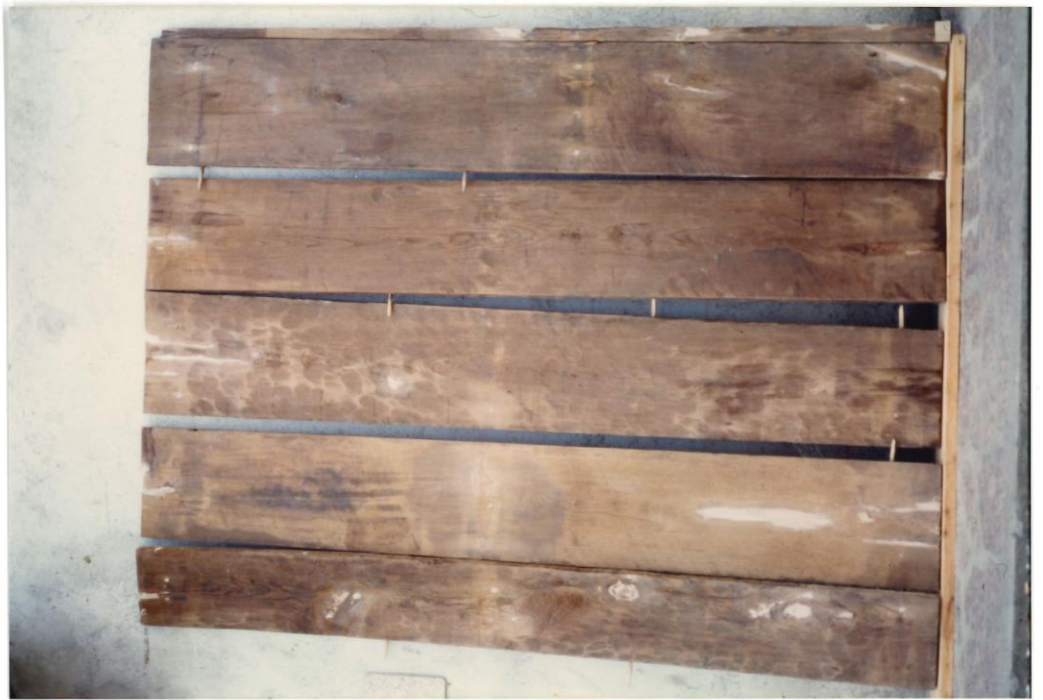
Lo stato di conservazione generale del legno era discreto scarsissimi gli attacchi da parte di insetti xilofagi, imbarcamento delle assi leggero, zone ristrette di sfaldamento dovute probabilmente a percolazioni di acqua, particolarmente degradato il listello che si trova aggiunto all'ultima tavola Dx.

Recuperato sul fondo dell'altare anche un piccolo pezzo triangolare caduto dalla parte terminale della quarta tavola.

Stuccata nelle mancanze , riprese di colore a tempera e vernice.

Verniciatura finale a pennello con vernice Damar.
