Relazione di restauro

Sportello di Tabernacolo

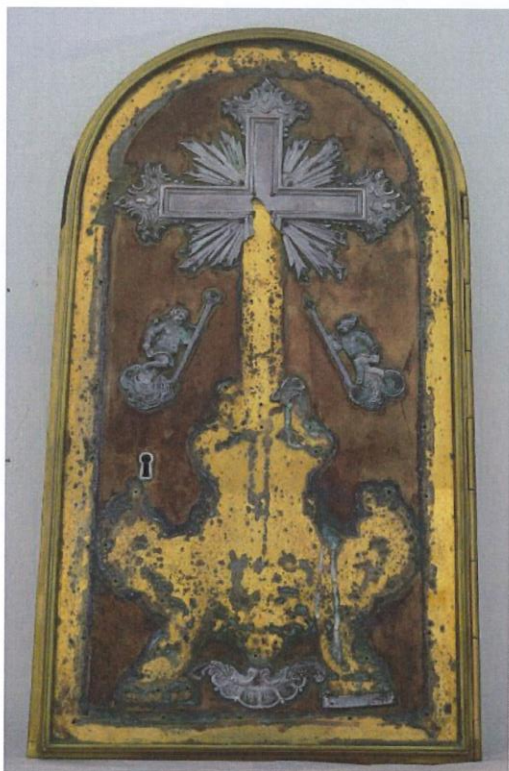
Lo sportello estratto dalla nicchia dell'altare (6 Agosto 2015)

In data 6 Agosto 2015 è stato effettuato lo smontaggio dello sportello. Per separarlo dall'altare marmereo della Santa Croce è stato sufficiente allentare le viti che fissavano l'elemento fisso dello sportello all'intradosso della nicchia dell'altare (figura 1). Alcune viti risultavano mancanti.

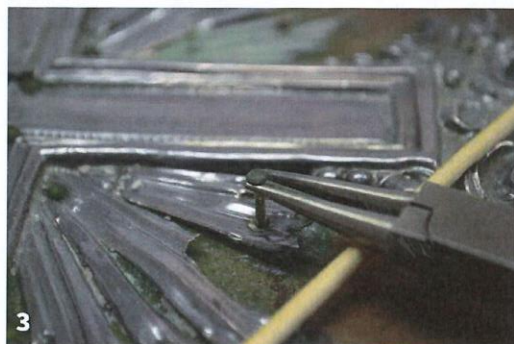
Qui ogni piccola porzione dell'opera è stata separata (3).

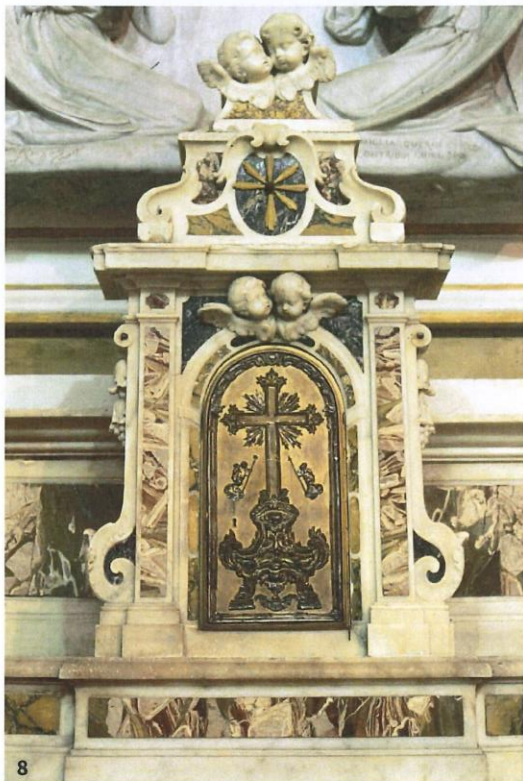
La fotografia mostra il tabernacolo prima del furto della parte centrale della lamina raffigurante la croce ed il suo elaborato piedistallo.

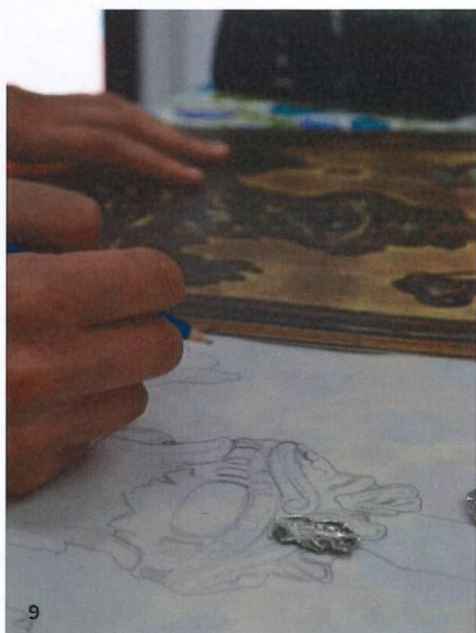
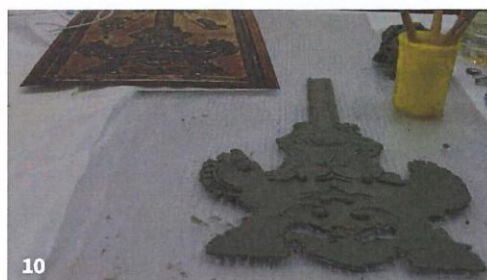
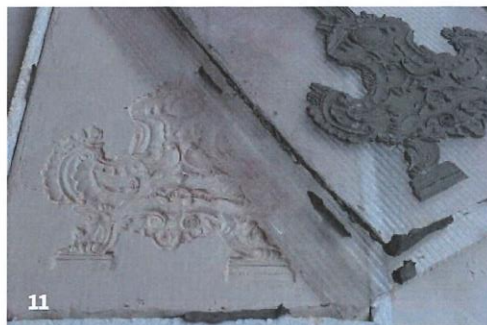
A partire dalla testimonianza fornita dalla diapositiva (figura 8) sono stati realizzati alcuni disegni per lo studio del modellato (9). La difficoltà di interpretazione di alcune porzioni derivava dalla bassa risoluzione della fotografia e dallo stato di conservazione dell'argento al momento dello scatto. Il metallo si mostrava infatti interessato da solfaturazioni superficiali che di fatto, inscurendo la cromia ed abbassando la lucentezza dell'argento, invertivano la percezione dei volumi concavi e di quelli convessi, non garantendo l'immediata comprensione del modellato. Per questa ragione, ma soprattutto per la sentita responsabilità di non costruire un'integrazione dalla forma eccessivamente arbitraria, si è scelto di semplificare i volumi. La parte mancante è stata modellata così con la creazione di un prototipo in plastilina, materiale versatile, che consentisse continue correzioni e revisioni (10).

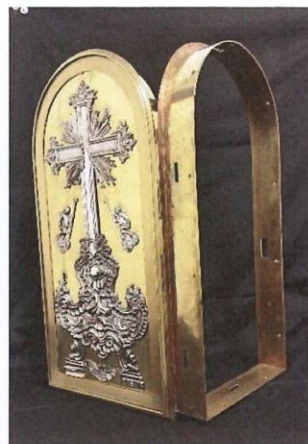
La porzione è stata inchiodata accanto alle originali (con chiodi nuovi in ottone argentato foggiate in sostituzione di quelli mancanti) (12). Tutto lo sportello è stato rimontato e poi ricollocato nell'altare laterale della Chiesa di San Niccolò il giorno 6 settembre 2015, in vista della festa della Santa Croce.
