PROGETTO DI RESTAURO
PULPITO LIGNEO

**PROGETTO DI RESTAURO A
PULPITO LIGNEO SEC. XVII
BAGNONE CASTELLO - ORATORIO
DI S. NICOLA (MS)**

Oggetto: Progetto di restauro a pulpito ligneo sec XVII.
MS - BAGNONE CASTELLO - ORATORIO DI S. NICOLA.

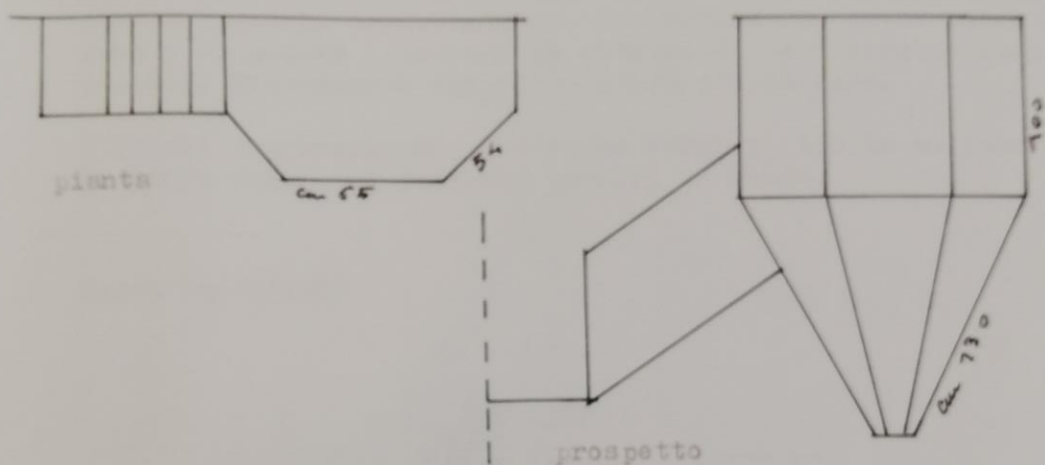
L'opera presenta vistosi attacchi di insetti xilofagi che ne compromettono la stabilità. Si presume che i tavolati di fondo, addossati alla parete, con funzione portante, siano sfiibrati e incmoliti per l'azione congiunta di umidità e degli insetti. La parte a vista è in uguali condizioni, con vistose sfarinature lignee.

Risultano mancanti delle parti di intagli, zona scale, altre frammentazioni sulla parte bassa e manca un capitello di lesena, zona centrale destra. La cornice corrimano completamente consumata, come piuttosto compromessa la cornice a ovuli marcapiano. Da sostituire la tavola di fondo del ripiano-scala e piuttosto precario il piano di calpestio dove i tavolati risultano sconnessi, farciti e consumati.

La parte a vista si presenta ricoperta da concrezioni di fumi e polveri. Alterazioni di vernici copali e sbiancamenti di cere e gomma lacca, ne offuscano la cromia lignea.

Come prima operazione si procede allo smontaggio del piano di calpestio. A seguito e sempre se possibile, allo smontaggio completo. Tale operazione è resa necessaria per poter saggiare i puntoni di sostegno del manufatto e dove possibile, risanare gli originalà e quando non è possibile, sostituirli.
