## RELAZIONE DI RESTAURO

Provincia *MASSA CARRARA*.....  
Comune *AULLA*.....  
Località *BIBOLA*.....  
Diocesi *MASSA CARRARA*  
Tipologia contenitore *chiesa*.....  
Qualificazione contenitore.....  
Denominazione contenitore *PARROCCHIA DI S. BARTOLOMEO*  
Provenienza.....

Autore *ignoto*.....  
Oggetto *IMMACCOLATA CONCEZIONE*  
Data *XVII SEC.*.....  
Scheda OA nr...  
Oggetto *dipinto su tela*  
Materie e tecnica *olio su tela*  
Dimensioni *cm. 148 x 192*

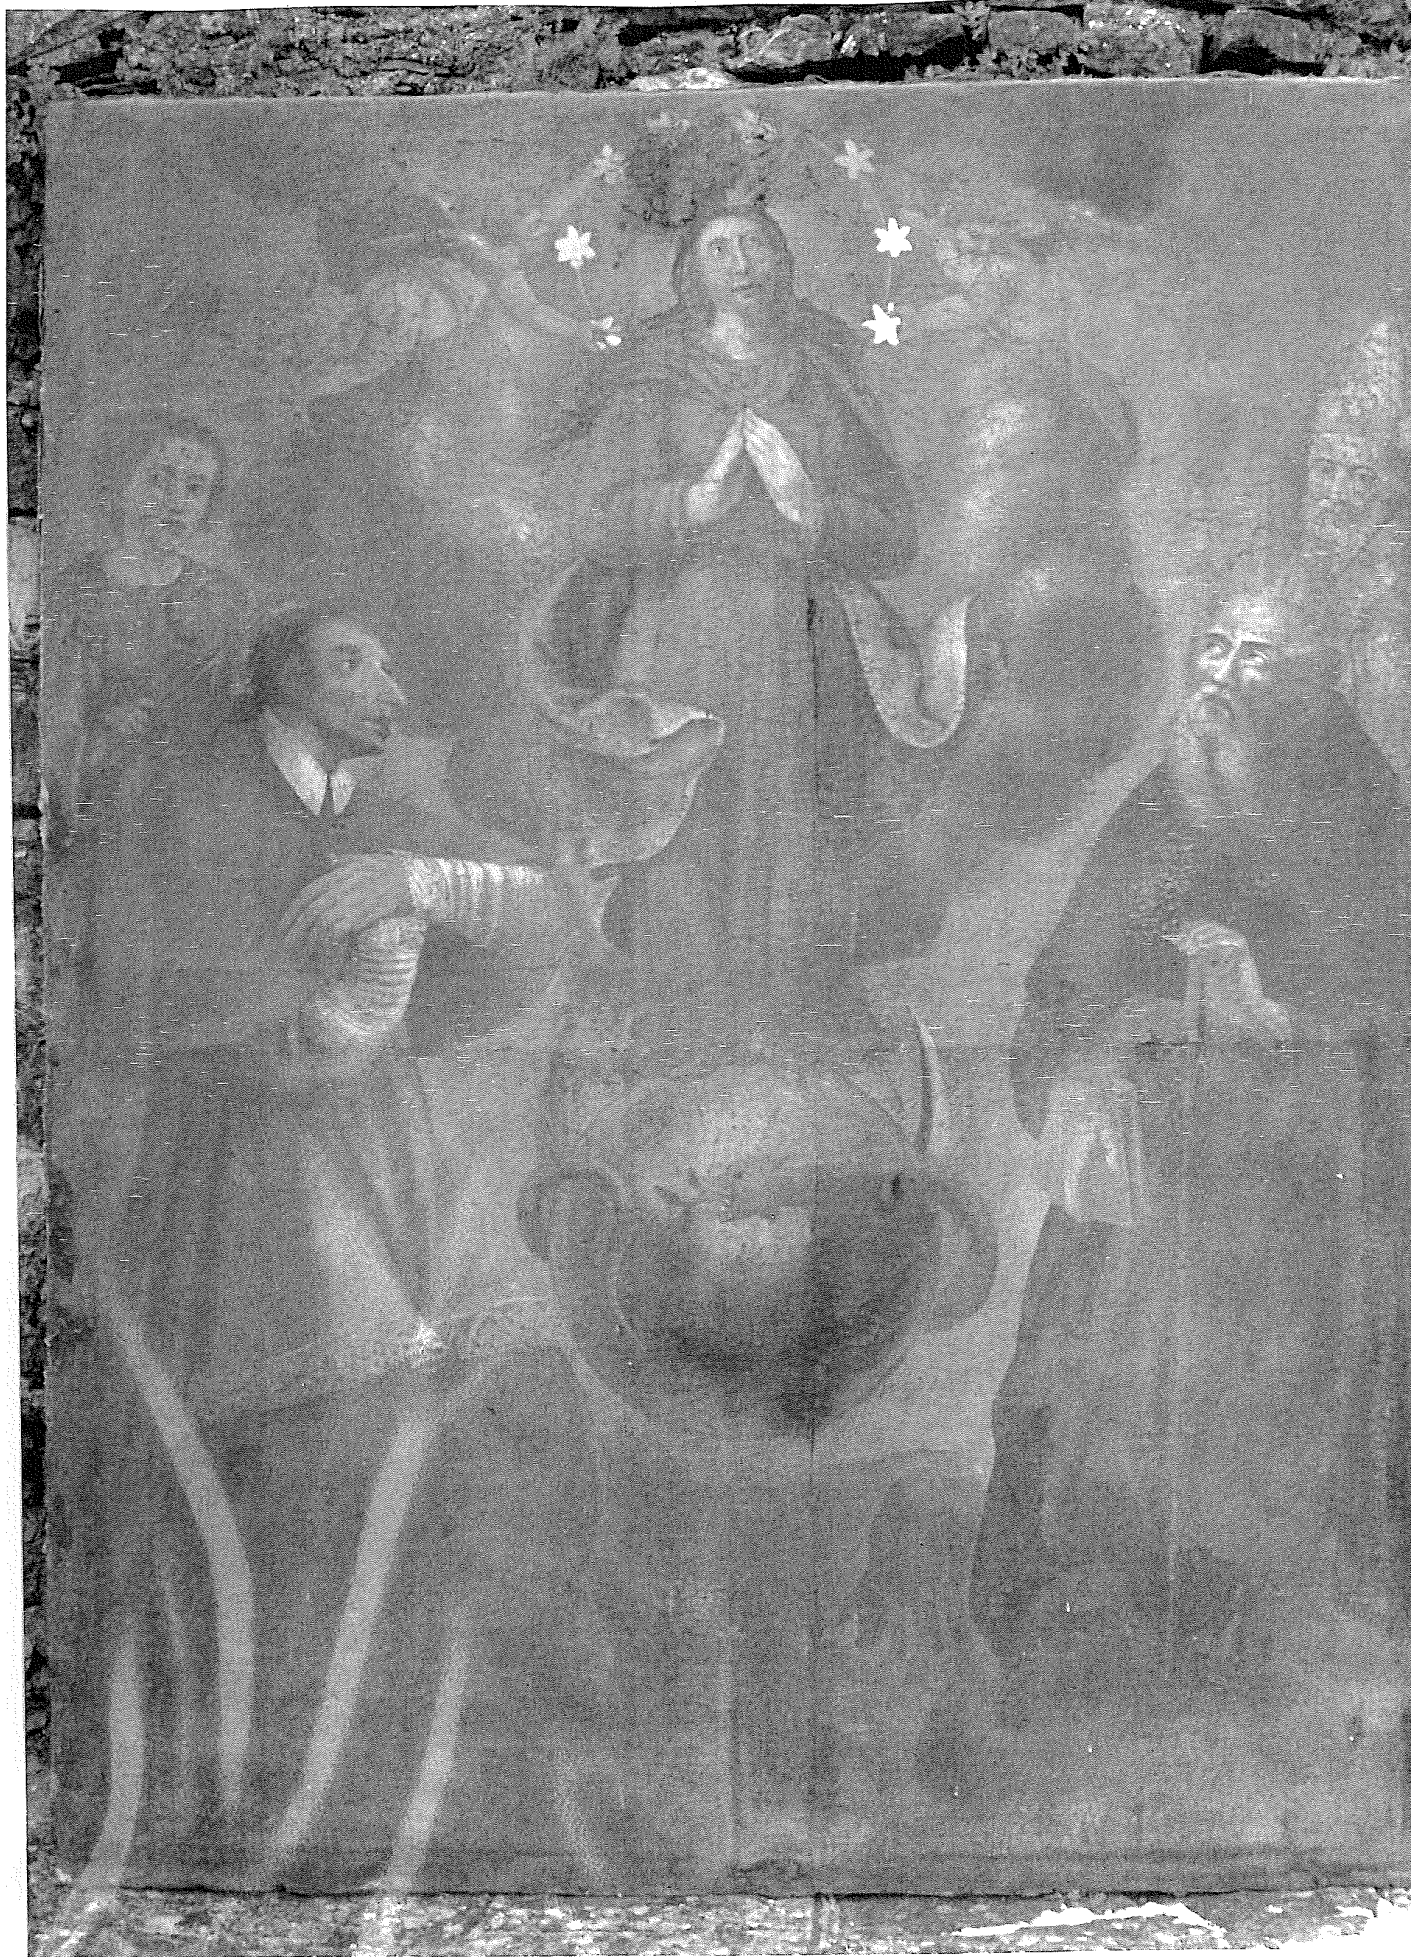
**STRATI SUPERFICIALI, FINITURE E STRATI SUCCESSIVI:** L'opera si presenta molto sporca, la vernice fortemente ossidata e la pellicola pittorica non solo sgranata, ma anche "spenta" e il tutto risulta "appiattito".

Si ritiene che il danno maggiore sia stato causato a livello del volto della vergine dove, purtroppo sono presenti anche cadute non solo del colore, ma anche della preparazione.

DANNI ACCIDENTALI: Presenza di notevole bruciatura sopra la testa della Vergine ove si nota una notevole stuccatura e ridipinture.
