**RELAZIONE DI RESTAURO**

**MOBILE DA SACRESTIA (SEC. XVII)**

**PIEVE SAN PIETRO. OFFIANO. CASOLA (MS)**

**Restauratore: DIMITRIOS KAZANTJIS**

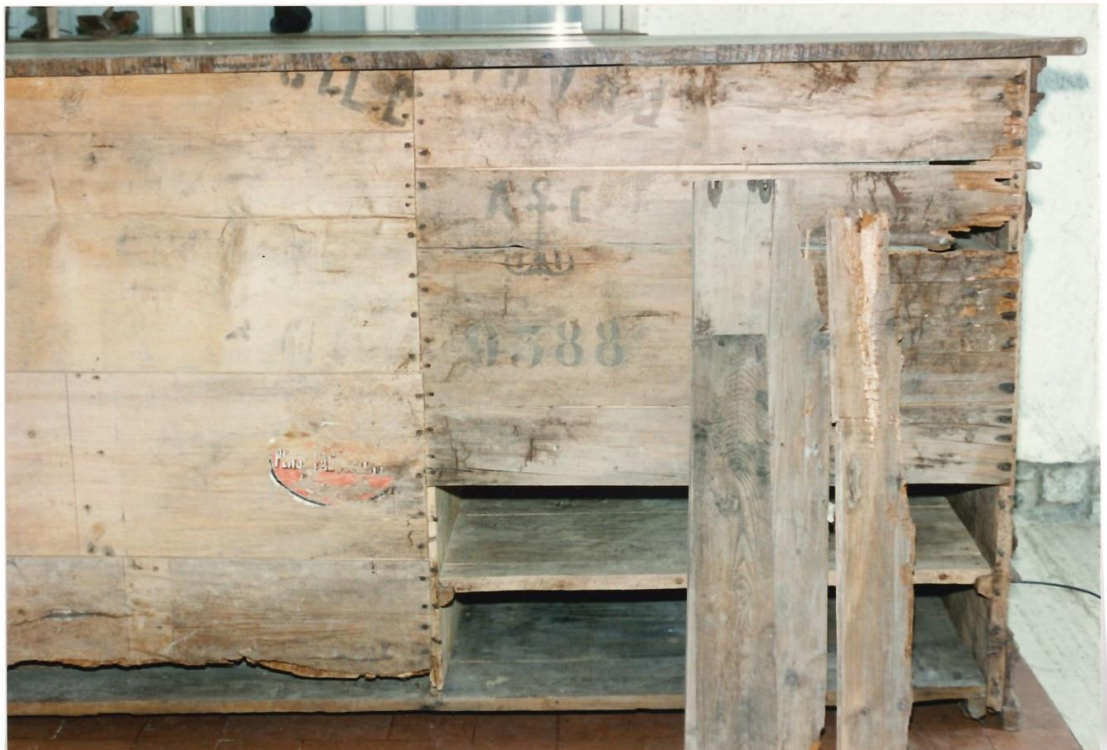
Lo stato di conservazione è compromesso dai tipici fattori che colpiscono questo genere di manufatti: infestazione da parte di insetti xilofagi (Anobidi), meno evidente nelle parti a vista, di maggiore consistenza sul retro e nelle zone non protette, a legno nudo e localizzato soprattutto nelle zone di alburno, determinata da condizioni di umidità e temperatura al di fuori dei valori ottimali e da predisposizione della specie legnosa alla biodegradabilità; trascuratezza manutentiva.

**Corpo a sinistra. Retro: particolare prima dell'intervento**

Con resina specifica (Paraloid B72) in percloroetilene e acetone, in diverse concentrazioni e a più riprese, per iniezione attraverso i fori di sfarfallamento degli insetti e mediante imbibizione e spennellamento. Stesso trattamento per tutte le zone che non mostravano un degrado accentuato (tutto l'interno dei vani e dei cassetti), allo scopo di aumentarne le caratteristiche meccaniche e rafforzare la durabilità nel tempo.
