Fontana del Nettuno

LIVORNO  
piazza G. E. Modigliani

## Fontana del Nettuno

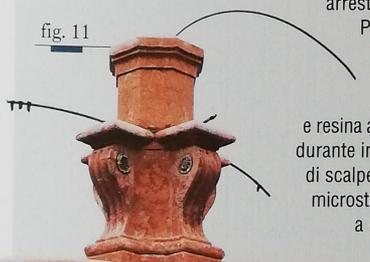
fig. 11

Durante le operazioni di pulitura si è potuto osservare che sotto le incrostazioni calcaree il marmo è insolitamente ben conservato, ed ha riacquisito quindi l'originale tonalità cromatica. Questo fenomeno è probabilmente dovuto al fatto che lo schermo del calcare ha attenuato gli effetti di progressiva alterazione che nel tempo subisce un marmo liberamente esposto. Per ristabilire la coesione delle superfici lapidee disgregate è stato effettuato un consolidamento con silicato di etile mediante impregnazione sia a iniezione che a pennello. Nella grossa lesione che attraversava una delle piccole vasche è stata invece iniettata resina epossidica, in modo da sigillare e arrestare le infiltrazioni d'acqua.

Per impedire o rallentare l'accesso dell'acqua all'interno della pietra degradata, si è proceduto con la microstuccatura delle fessurazioni e delle zone soggette a scagliatura utilizzando un impasto a base di polveri di marmo di granulometria e colorazione appropriate e resina acrilica. Le vecchie stuccature e i rifacimenti in malta cementizia eseguiti durante interventi precedenti sono stati rimossi meccanicamente per mezzo di scalpelli e martelletti, e sostituiti con lo stesso impasto delle microstuccature. Tutte le superfici sono state protette con un idrorepellente a base di alchilalcolosi silani.
