L'altare marmoreo e le cornici lapidee

Isabella Pini e Michela Tosi

Nel generale intervento di restauro dell'oratorio di San Ranieri si è ritenuto opportuno intervenire sull'altare e sulle cornici presenti nella piccola abside.

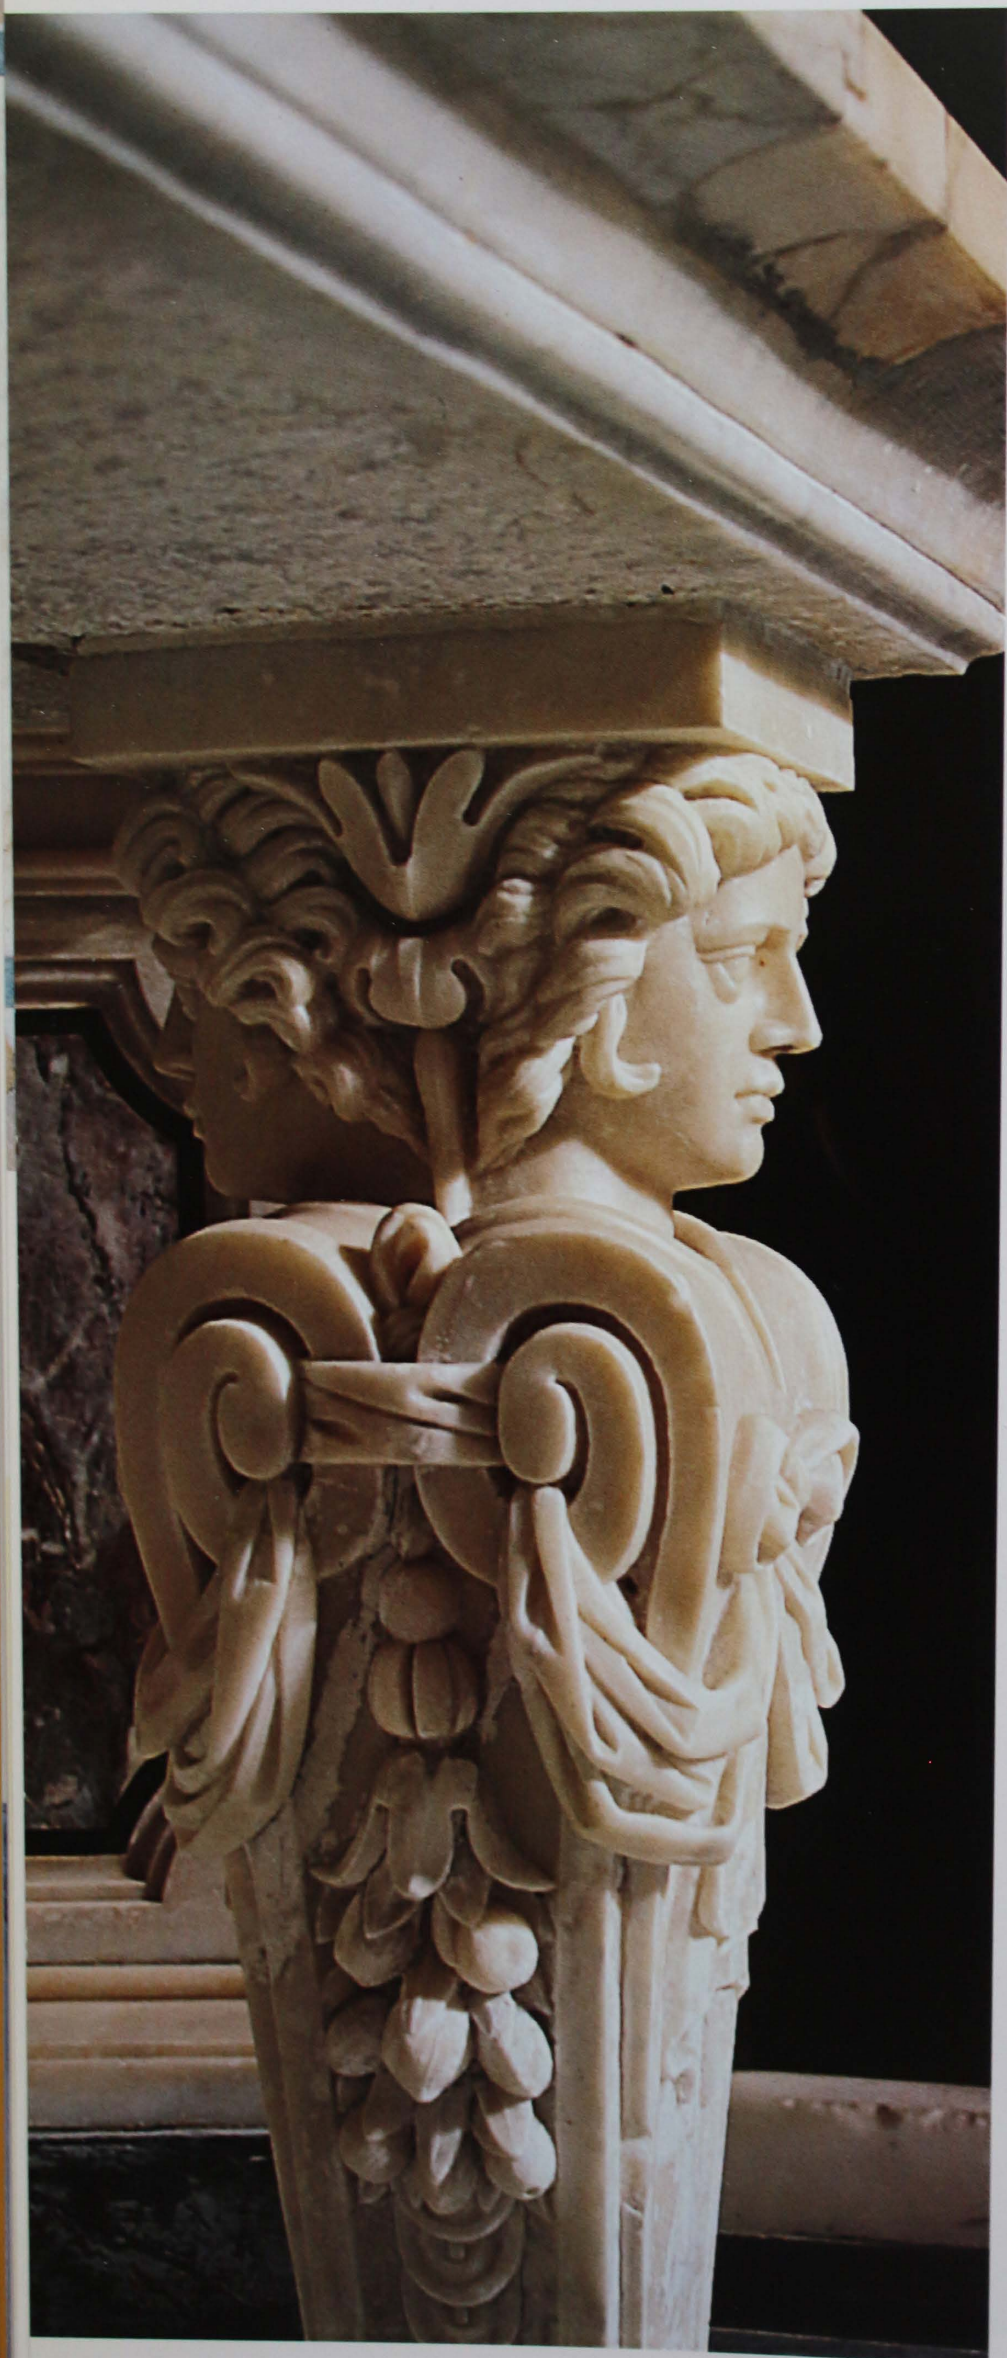
I tre elementi, realizzati in marmo bianco di Carrara con inserti ed elementi di diversi marmi policromi, si presentavano uniformemente ricoperti da uno strato di particolato atmosferico depositatosi maggiormente negli incavi del modellato ed assorbito da vecchie e stratificate incrostazioni e dalle esalazioni grasse delle candele; erano inoltre presenti numerose stuccature decoese, evidenti sbordature di stucco e ricostruzioni del modellato eseguite con materiale non idoneo; nella zona inferiore della colonna di sinistra si evidenziava la presenza di efflorescenze saline; infine la doratura dell'iscrizione dedicatoria e del modellato dello stemma risultava precaria e lacunosa.
