## Il pavimento marmoreo

*Nota sul restauro del pavimento a commesso marmoreo curato dall'Opificio delle Pietre Dure negli anni 1959-1960*

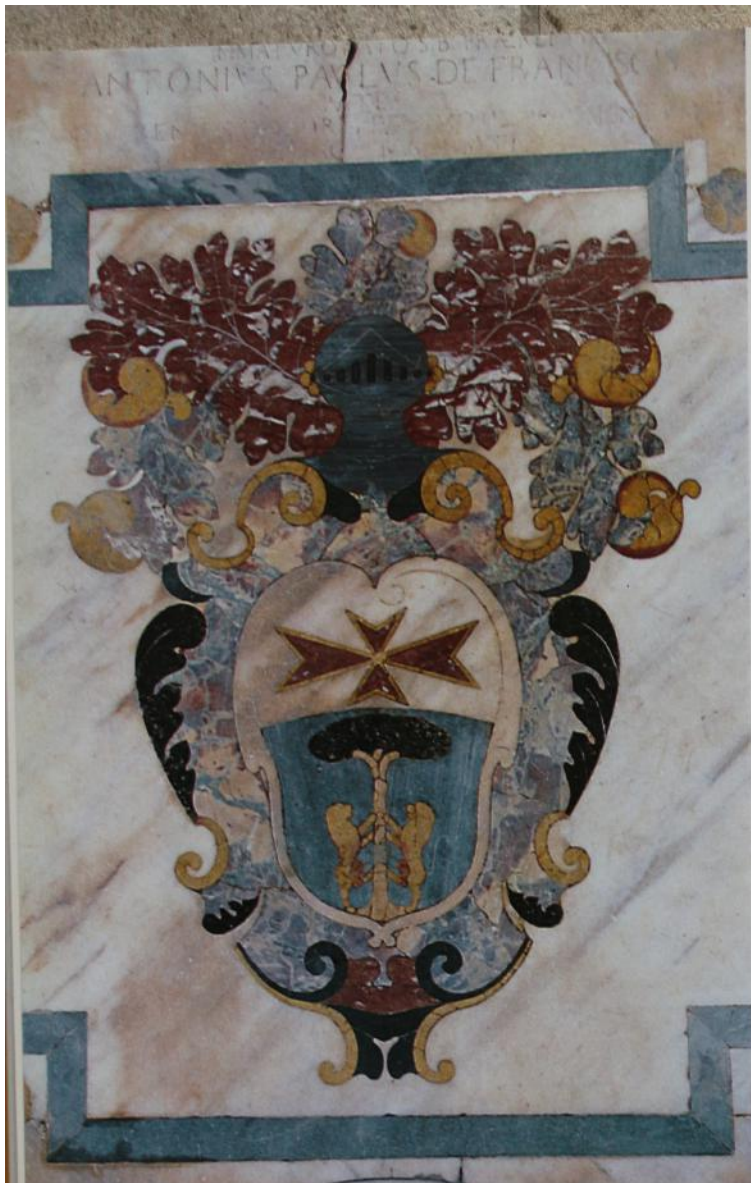
Le fotografie del 1960 evidenziano un nefasto stato di degrado e documentano la manomissione delle pietre. Le parti realizzate a commesso presentavano infatti la perdita di molta parte della tarsia; i cordoli del registro, di marmo bardiglio, erano fratturati in molti punti; otto delle nove pietre tombali erano state frantumate durante lo smontaggio immotivato; le aperture sepolcrali erano poi state malamente tamponate con una muratura cementizia<sup>4</sup>. Ai bordi delle aperture e delle tarsie si estendevano larghe macchie di bagnato e aloni di natura organica e causati dalla risalita capillare dell'umidità.

*Lo stato del pavimento nel 1960 (Fotonovi - Livorno)*

Nell'estate del 1959, dopo una serie di sopralluoghi e di rilievi la squadra dei tecnici diretta dal maestro Alfonso Biliotti, intraprese l'opera di restauro approntando lo smontaggio delle lastre terragne recanti lo stemma intarsiato<sup>6</sup>.

Altrettanta fortuna non ebbero i marmi rimasti in posa. I cordoli di bardiglio frantumati vennero totalmente rimossi e sostituiti con marmi nuovi; la conseguente necessità di adeguare le lastre appena allocate al livello sconnesso e consumo di quelle originali venne malamente avviata con l'uso della smerigliatrice elettrica e del disco abrasivo che lasciarono segni indelebili sulle superfici antiche e recenti.

Le ovali pietre sepolcrali e la lastra dell'ossario, andate irrimediabilmente perdute, furono sostituite con copie fedeli dell'unica rimasta in sito.
