OGGETTO: Duomo di Massa

lunetta e portale marmorei siti in facciata (lato sinistro) Comune di Massa Carrara

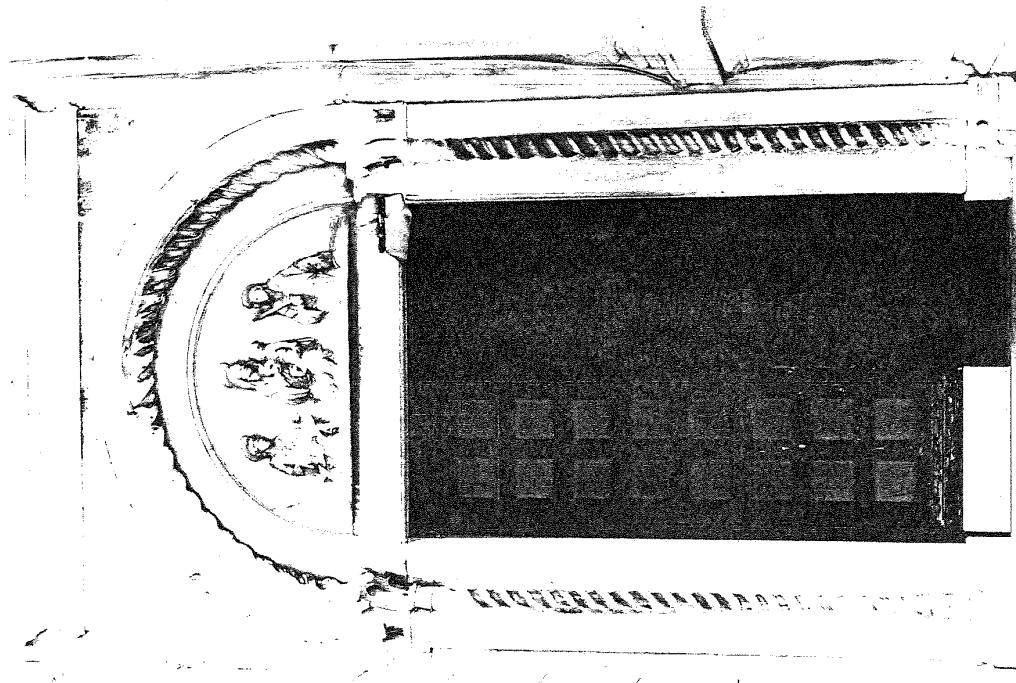
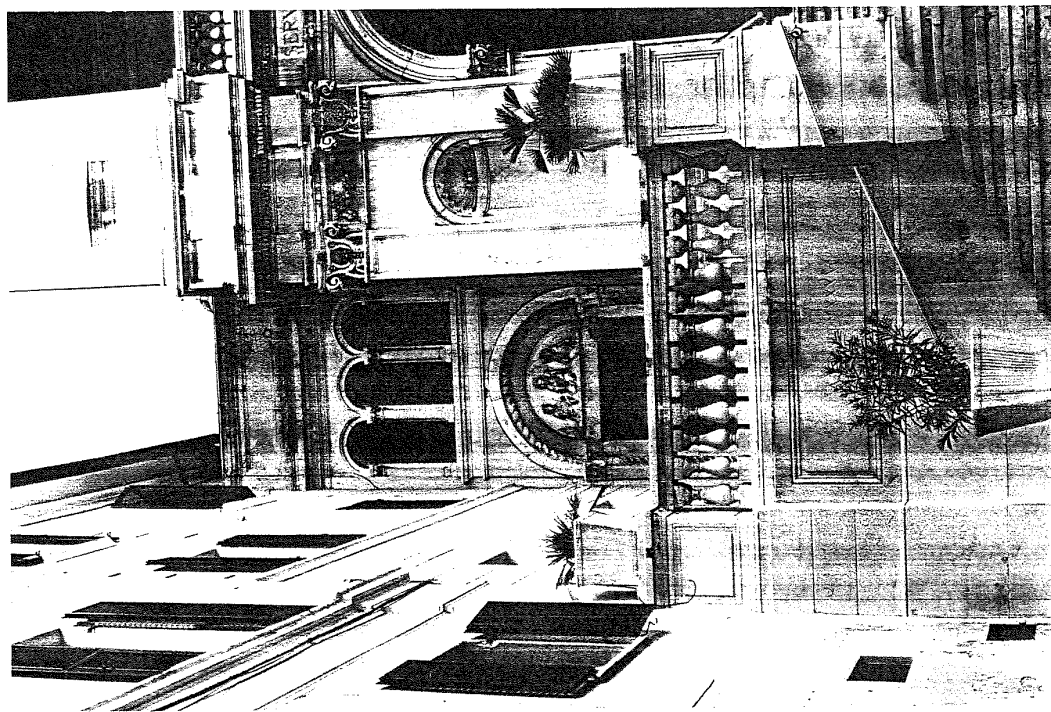
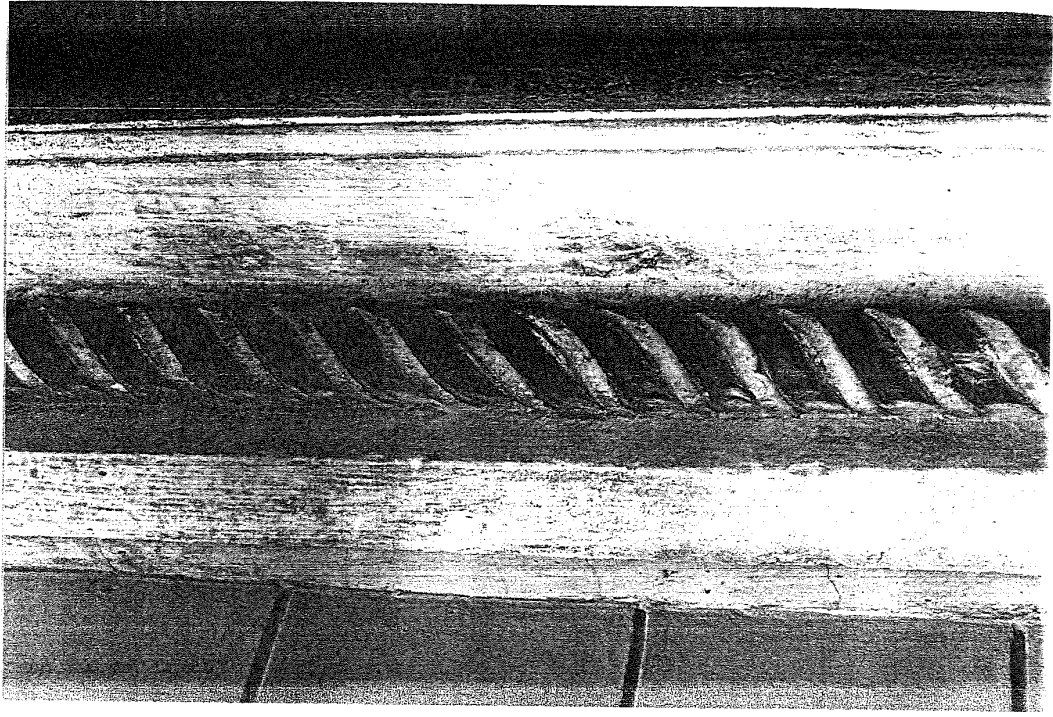
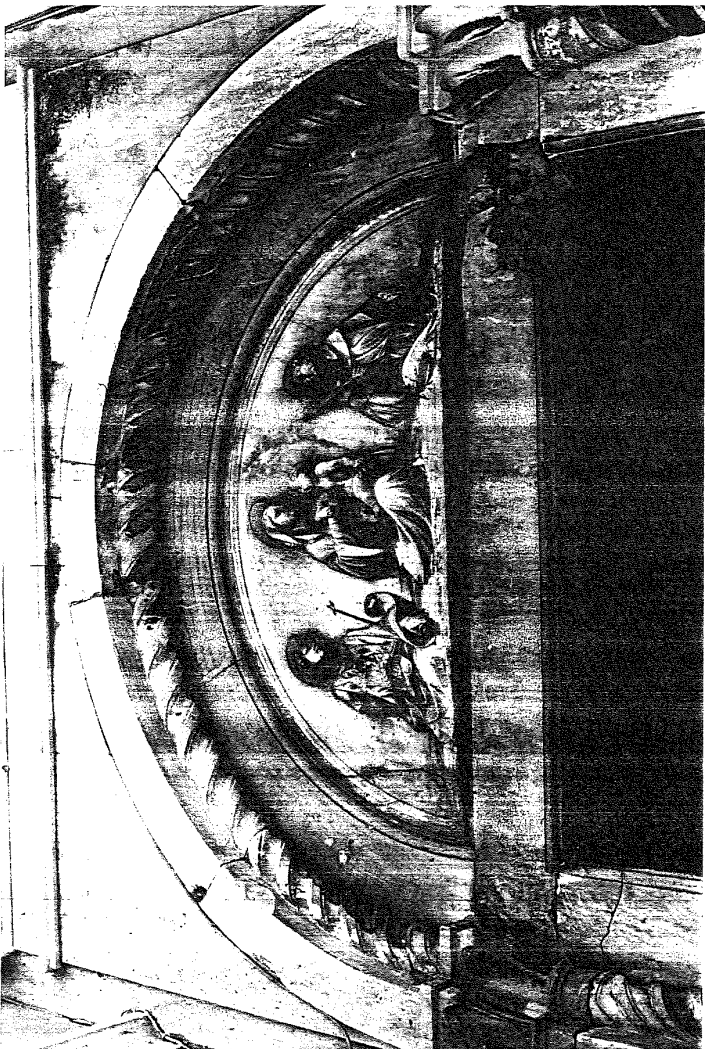
Da un primo esame visivo gli elementi marmorei presentano:

- pellicola di sporco superficiale
- croste nere sotto l'arco
- tracce di insediamento microbiologico
- staffa di ferro
- stuccature mancanti

- pulitura delle superficie marmorea con impacchi di acqua distillata additivata con solventi moderati
- rimozione di insediamenti microbiologici con biocida liquido
- asportazione delle croste nere con impacchi di polpa di carta e sepiolite addizionati a solventi decalcificanti
- eliminazione di vecchie stuccature e ripristino delle stesse con materiali inerti mescolati a grassello o a resina acrilica
- eliminazione e sostituzione della vecchia staffa
- eventuale protettivo da concordare con la D.L
