Athena s.n.c.

RESTAURO BENI CULTURALI

**PROPOSTA DI INTERVENTO PER IL RESTAURO DELLA SUPERFICIE
LAPIDEA DELLA FONTANA DEL NETTUNO, LIVORNO.**

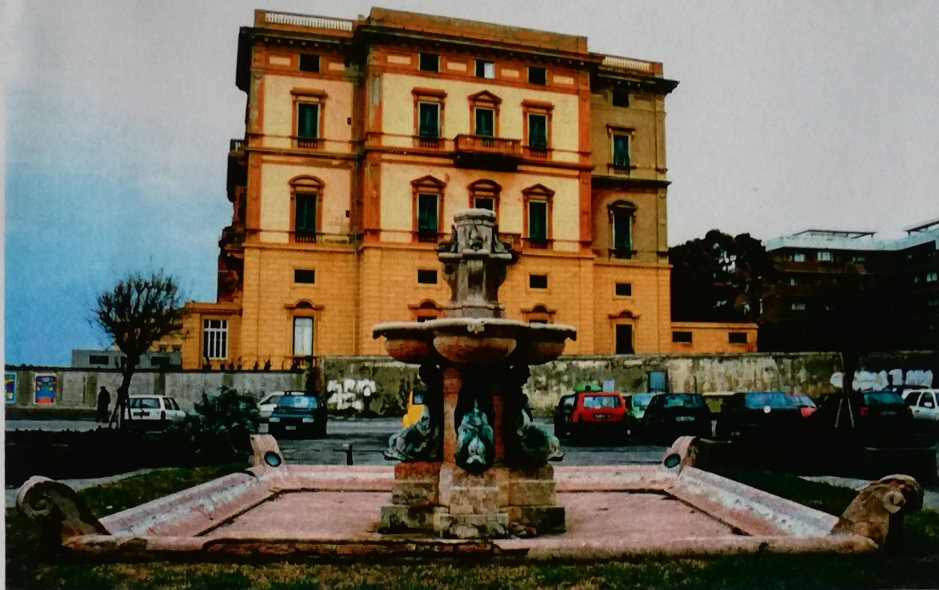
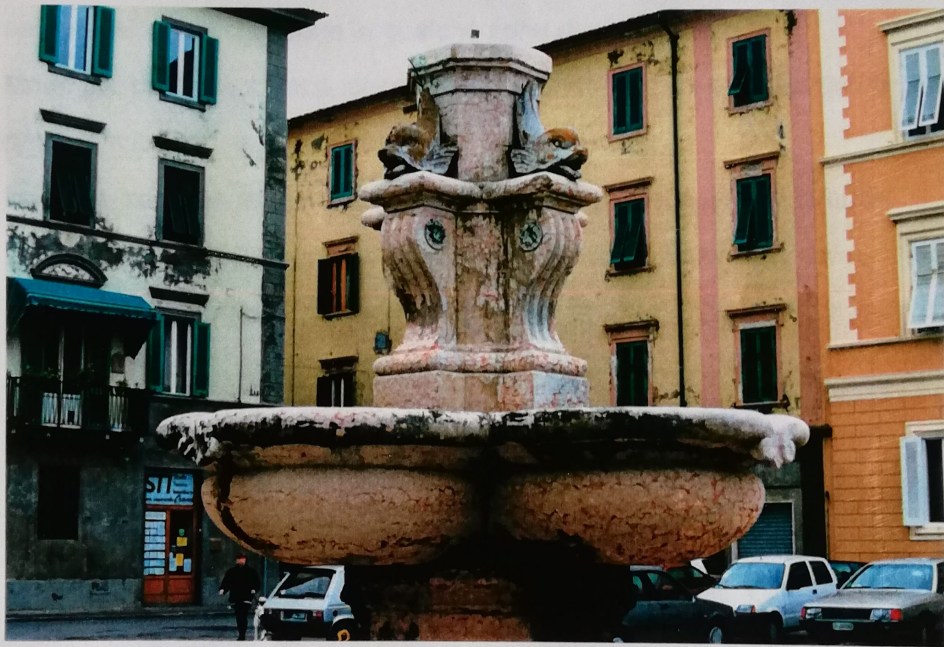
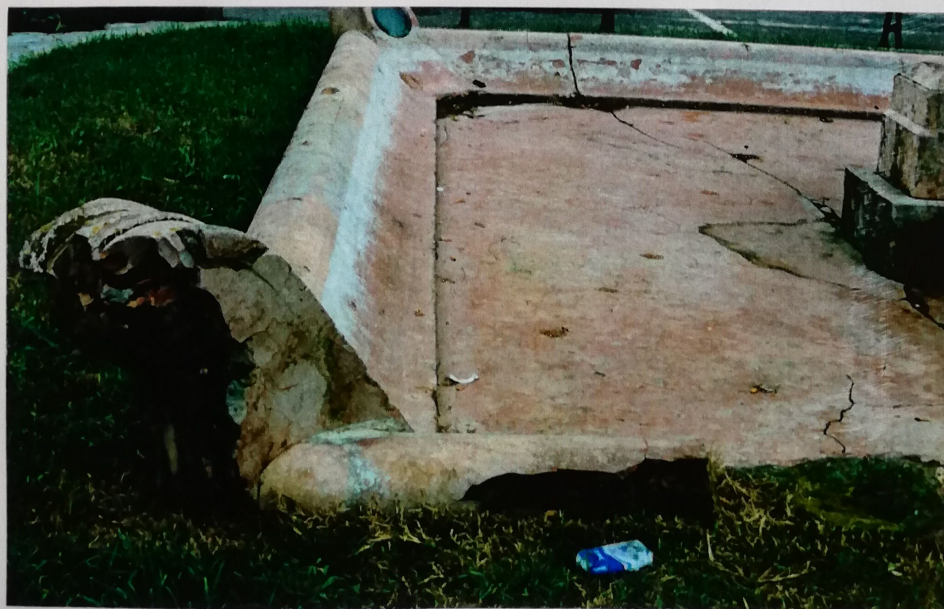
La superficie lapidea si presenta ricoperta da sporco superficiale, principalmente dovuto a particolato atmosferico e residui grassi e carboniosi, con formazione in qualche zona di croste nere.

Molto più presenti, invece, sono le incrostazioni calcaree e gli attacchi da parte di microrganismi biodeterogeni di varia natura.

In varie zone, e in particolare lungo i cordoli della vasca grande, si riscontra la perdita di porzioni di modellato, alcuni frammenti delle quali sono raccolti a fianco della vasca; in alcuni casi tali mancanze hanno messo a nudo la presenza di perni interni in ferro. Vi sono inoltre vari rifacimenti ormai incoerenti.

Si procederà anzitutto con la pulitura dello sporco superficiale mediante l'impiego di acqua atomizzata seguito dall'azione meccanica di spazzolini a setole morbide.

Verrà quindi effettuata una disinfestazione dalla microflora presente, con benzalconio cloruro, seguita da accurato risciacquo con acqua atomizzata usando spazzolini a setole morbide.

Per asportare i residui più tenaci di sporco verranno applicati impacchi di una soluzione acquosa di carbonato di ammonio veicolata in polpa di carta, secondo tempi e concentrazioni da determinare in base ai risultati delle prove di pulitura; all'applicazione di tali impacchi seguirà un accurato risciacquo con acqua deionizzata e spazzolatura con spazzolini a setole morbide.

Le formazioni di croste nere più consistenti e le incrostazioni calcaree potranno essere rimosse mediante l'uso di resine a scambio ionico o, eventualmente, con l'uso della micropistola ad acqua e polvere di pomice.

Dopo la pulitura si procederà con un trattamento preventivo nei confronti di una futura ricolonizzazione da parte della microflora, mediante applicazione di Algophase su tutta la superficie.

Le parti degradate della superficie lapidea verranno consolidate con applicazioni, sia a pennello che a iniezione, di elastomero fluorurato in soluzione al 2-5% in acetone.

Tutte le fratturazioni e le fessure verranno consolidate con iniezioni dello stesso materiale o, ove la situazione lo richieda, con iniezioni di resine epossidiche ; quindi verranno sigillate, per impedire l'infiltrazione dell'acqua, con un impasto di elastomero fluorurato e polveri di pietre di colore e granulometria appropriati.

I frammenti distaccati saranno incollati con resine epossidiche ed eventuale imperniatura con perni in vetroresina o in acciaio inox.

Gli elementi in ferro verranno stabilizzati mediante trattamento con convertitore di ruggine.

Le stuccature già presenti che risulteranno alterate verranno rimosse e sostituite con altre a base di malta e polveri di pietra ; con lo stesso materiale si procederà per la ricostruzione delle parti mancanti dei cordoli della vasca grande.

Infine l'intera superficie verrà protetta con un perfluoropolietere applicato a spruzzo nella quantità e nella concentrazione determinate dalle prove di assorbimento.
